40) 유역번호 : 67-05-L-B3

(1) 조사개요

산지명	노고산공원	시점	37.554189, 126.942043
주소	마포구 노고산동 20-72	종점	37.554315, 126.942381
비탈면 종류	자연사면	구역 연장	60m
시설물 현황	배수시설

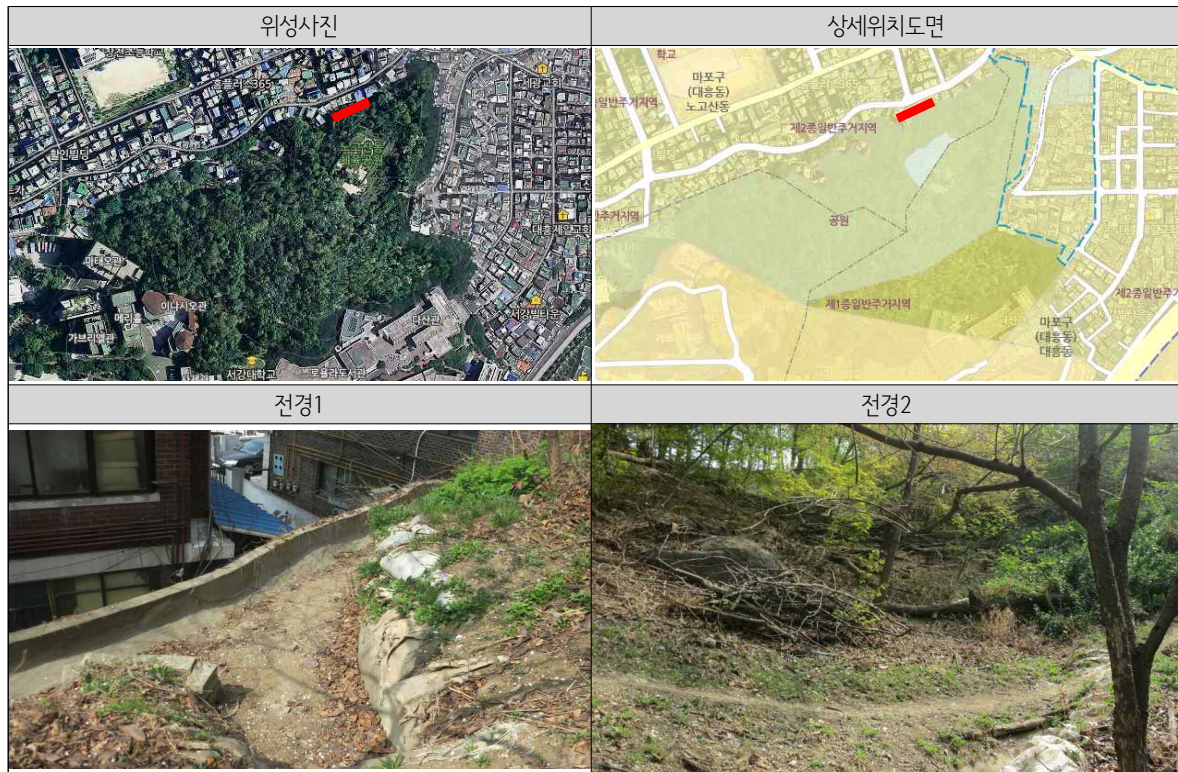
비탈면 경사각 (°)	비탈면 높이 (m)	종단 형상	횡단 형상	계곡 유무	계곡 연장 (m)	계곡 폭 (m)	토층 심도 (cm)	상부 외력	지하수	붕괴 이력	보호 시설	사회적 영향도	보정 점수	점수 합산 / 등급
30	6	작년형	상승형	없음	0	0	51	무	보통	무	무	30	0	58/C
7	2	3	3	1	-	-	3	1	3	1	5

조사 의견	배수시설에 유송잡물 제거 필요하고 표토 유실 발생 및 불안정한 상태의 사면 정리 필요
대책 방안	면정리 및 사면 보호시설 설치
