## 53) 65-04-L-01-B16

### (1) 조사개요

산지명	궁동공원	시점	37.569870, 126.922762
주소	서울 서대문구 연희동 산 118-1	종점	37.570013, 126.923087
비탈면 종류	인공비탈면	구역 연장	20m
시설물 현황	옹벽

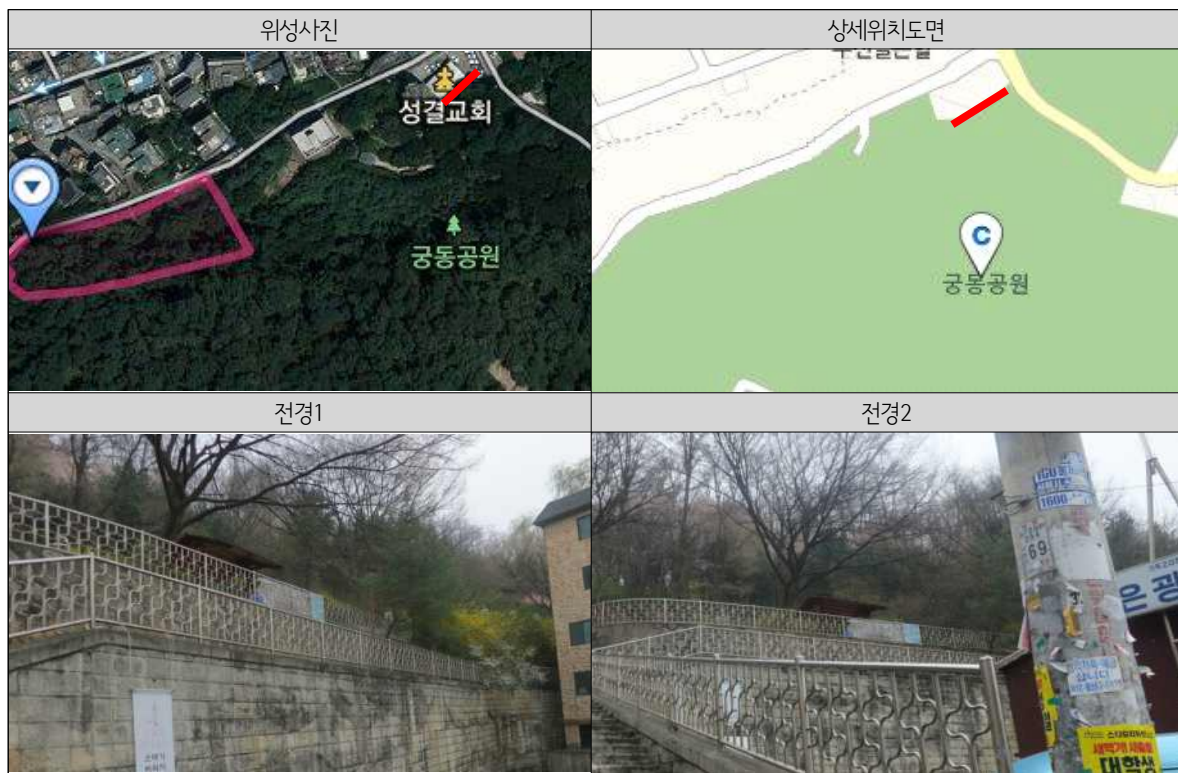
비탈면 경사각 (°)	비탈면 높이 (m)	종단 형상	횡단 형상	절리향/홀강도	비탈면 풍화도	지하수 상태	배수 시설	표면 보호공 상태	붕괴 이력	비탈면 종류	사회적 영향도 (점수)	보정 (점수)	점수 합산 /등급
50	10	직선형	오목형	불리	중	하	보통	표면시공 없음	없음	암반 비탈면	30	-25	32/C
3	1	2	1	7	3	1	3	5	1	0

조사 의견	성결 교회 배후 콘크리트 옹벽을 수반하는 사면으로 옹벽으로 붕괴 위험성 낮음
대책 방안	없음
