## 70) 65-04-L-02-B17

### (1) 조사개요

산지명	공동공원	시점	37.573938, 126.927006
주소	서울 서대문구 연희동 186-8	종점	37.573769, 126.927273
비탈면 종류	인공비탈면	구역 연장	60m
시설물 현황	옹벽

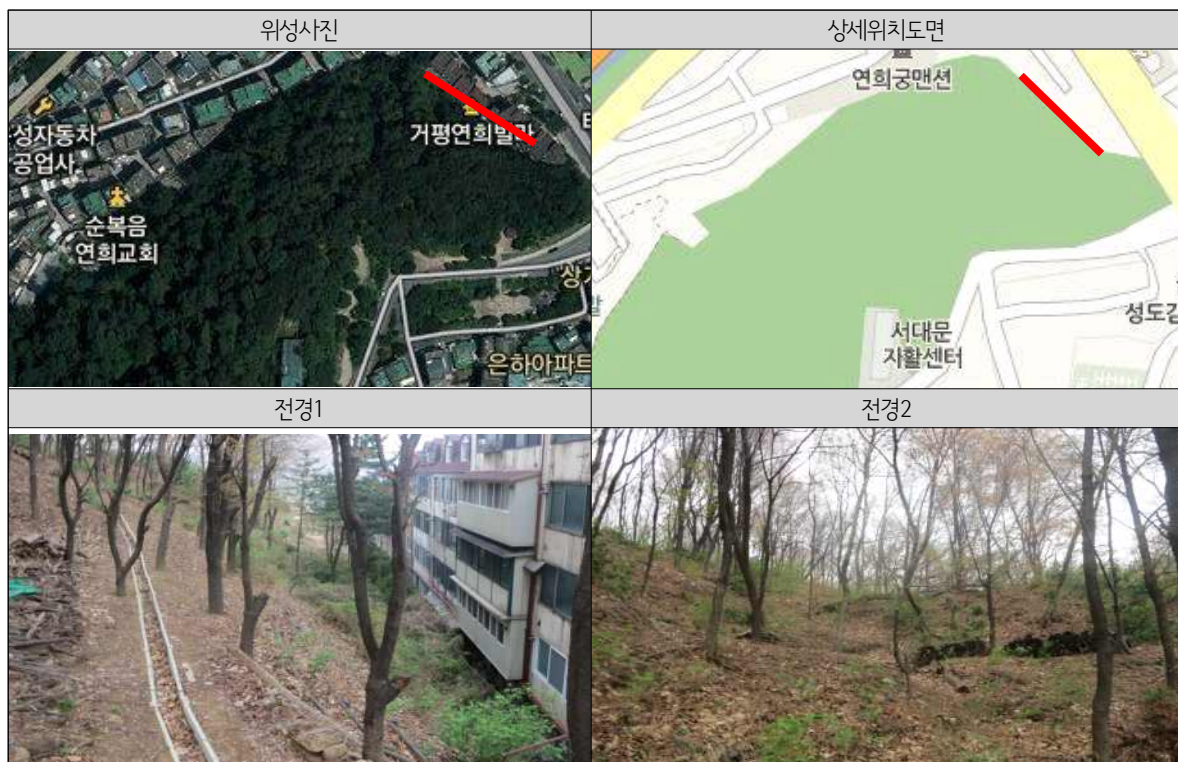
비탈면 경사각 (°)	비탈면 높이 (m)	종단 형상	횡단 형상	절리향/홀강도	비탈면 풍화도	지하수 상태	배수 시설	표면 보호공 상태	붕괴 이력	비탈면 종류	사회적 영향도 (점수)	보정 (점수)	점수 합산 /등급
50	20	요형	직선형	불리	중	습함	보통	양호	없음	토사	25	-10	52/C
3	2	4	0	7	3	2	3	2	1	10

조사 의견	비탈면내 작물 경작 및 사면 표토 유실
대책 방안	경작 금지 및 면정리 후 사면 보호시설 설치
