65) 42-13-L-01-B1

(1) 조사개요

산지명	응봉공원	시점	37.53926, 127.010719
주소	성동구 금호동3가 산2-1	종점	37.53898, 127.010525
비탈면 종류	인공비탈면	구역 연장	109m
시설물 현황	담장

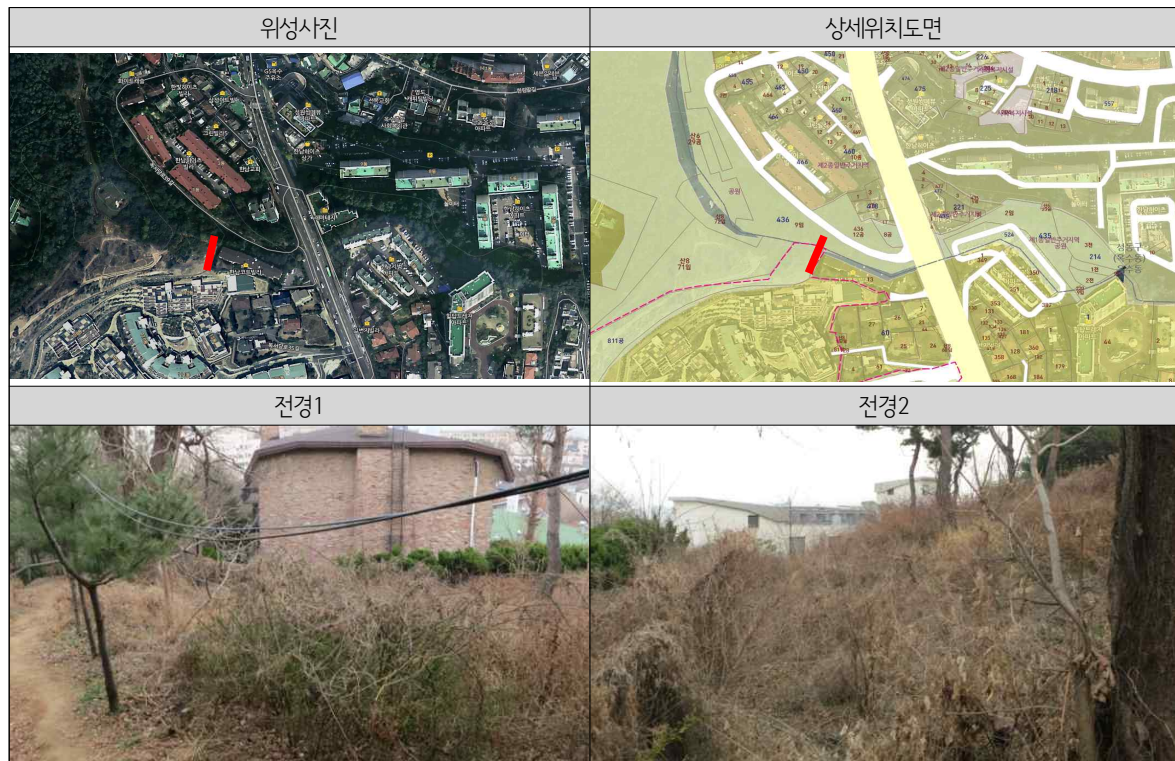
비탈면 경사각 (°)	비탈면 높이 (m)	종단 형상	횡단 형상	절리향/ 흘강도	비탈면 풍화도	지하수 상태	배수 시설	표면 보호공 상태	붕괴 이력	비탈면 종류	사회적 영향도 (점수)	보정 (점수)	점수 합산 /등급
37	5	철형	볼록형	매우 유리	하	습함	양호	양호	없음	토사 비탈면	25	-15	34/B
1	1	1	2	1	1	2	2	2	1	10

조사 의견	코트빌라 배후사면으로 경사가 완만하여 위험성 낮음
대책 방안	없음
