71) 65-04-L-02-B18

(1) 조사개요

산지명	공동공원	시점	37.573769, 126.927273
주소	서울 서대문구 연희동 186-8	종점	37.573516, 126.927831
비탈면 종류	인공비탈면	구역 연장	25m
시설물 현황	옹벽 및 표면 보호공

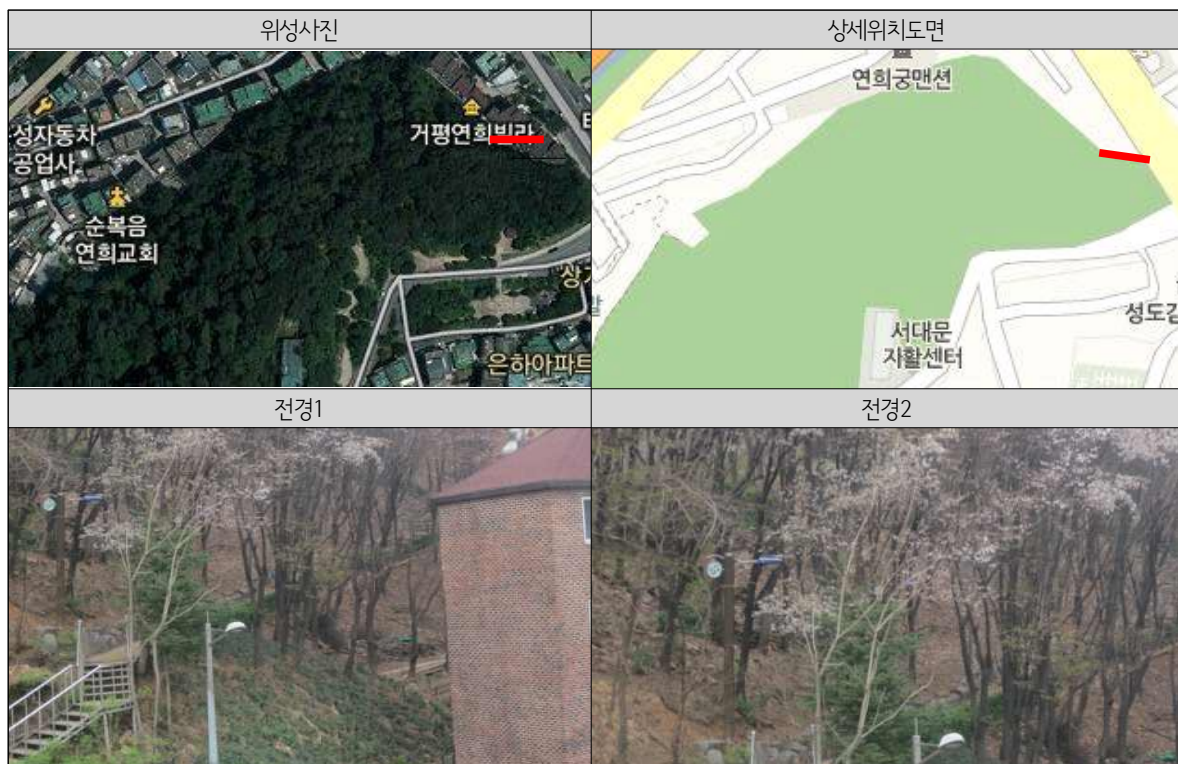
비탈면 경사각 (°)	비탈면 높이 (m)	종단 형상	횡단 형상	절리향/ 굴강도	비탈면 평화도	지하수 상태	배수 시설	표면 보호공 상태	붕괴 이력	비탈면 종류	사회적 영향도 (점수)	보정 (점수)	점수 합산 /등급
50	20	요형	직선형	불리	중	습함	불량	양호	없음	혼합	25	-10	48/C
3	2	4	0	7	3	2	4	2	1	5

조사 의견	주거지 배후 인공사면으로 사면의 경사는 급하나 표면 보호공 설치되어 있어 위험성 낮음
대책 방안	지속적인 주의 점검
