35) 65-03-L-01-B8

(1) 조사개요

산지명	공동공원	시점	37.571445, 126.925573
주소	서울 서대문구 연화동 188-21	종점	37.571445, 126.925573
비탈면 종류	인공비탈면	구역 연장	55m
시설물 현황

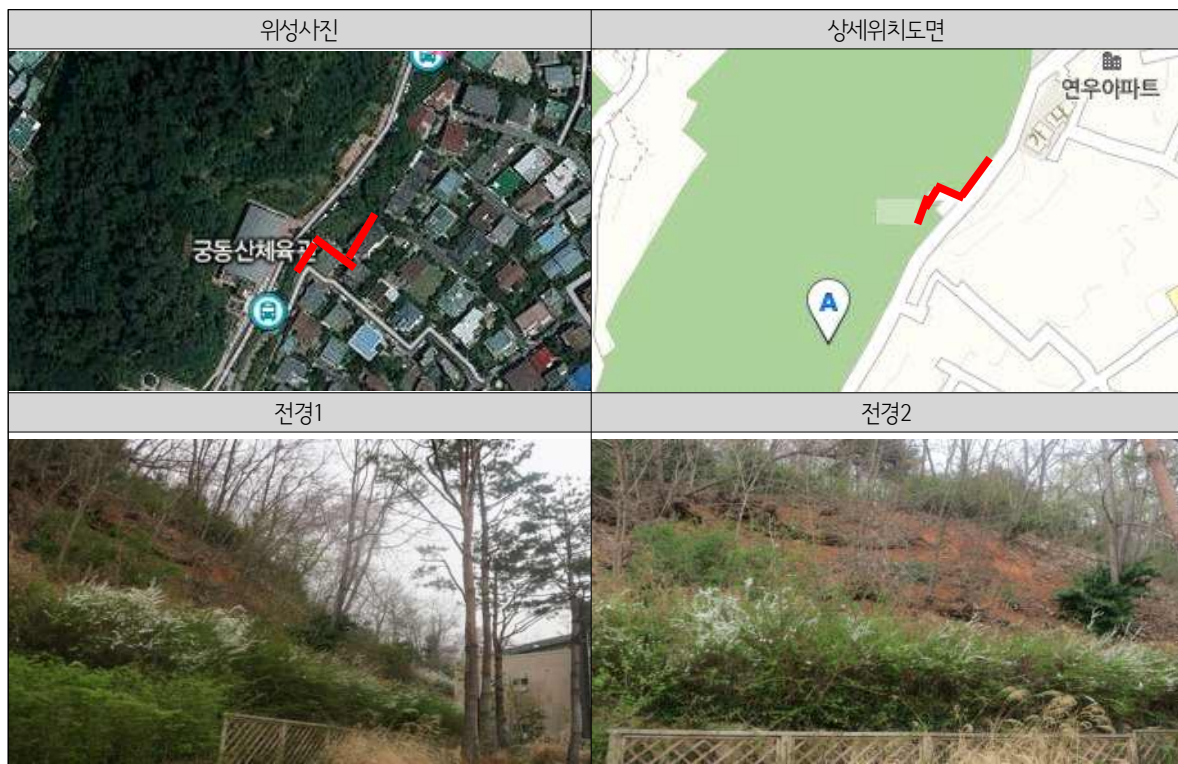
비탈면 경사각 (°)	비탈면 높이 (m)	종단 형상	횡단 형상	절리향/홀강도	비탈면 풍화도	지하수 상태	배수 시설	표면 보호공 상태	붕괴 이력	비탈면 종류	사회적 영향도 (점수)	보정 (점수)	점수 합산 /등급
50	20	요형	직선형	불리	중	습함	불량	표면시공 없음	없음	토사 비탈면	25	-10	56/C
3	2	4	0	7	3	2	4	5	1	10

조사 의견	표토가 유실되어 수목이 전도되었음
대책 방안	면정리 및 전단면에 걸쳐 사면 보호 보강공 설치
