從事拉設水平線丈量遮陽棚立柱高度作業發生墜落致死重大災害

(108)1080038980

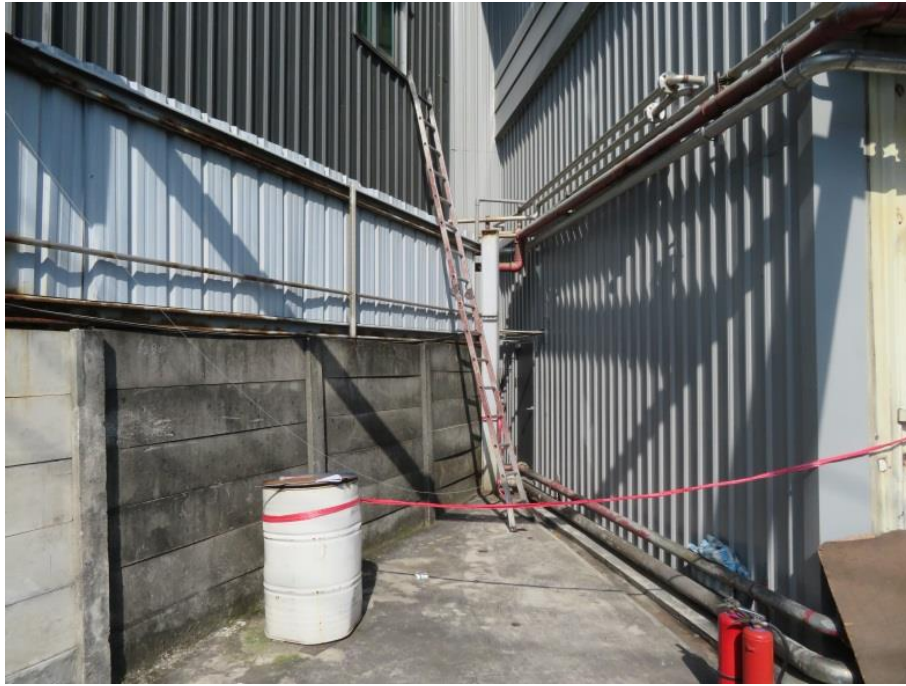
八、現場示意圖或照片：

(一)直接原因：自高約2.1公尺移動梯梯面墜落至地面，造成頭部開放性傷口出血死亡。

不安全狀況：對於在高度2公尺以上之處所進行作業，有墜落之虞者，未以架設施工架或其他方法設置工作台。

罹災者於距地面約2.1公尺處拉設水平線丈量尚未架設的遮陽棚末端立柱高度作業，僅使用移動梯，未以搭設施工架或其他方法設置工作台方式，致拉水平線作業時墜落地面。

(一)雇主對於在高度2公尺以上之處所進行作業，勞工有墜落之虞者，應以架設施工架或其他方法設置工作台。…。(職業安全衛生設施規則第225條第1項暨職業安全衛生法第6條第1項)
