# 從事屋頂加蓋工程發生墜落致死重大職業災害

(114)1140005310

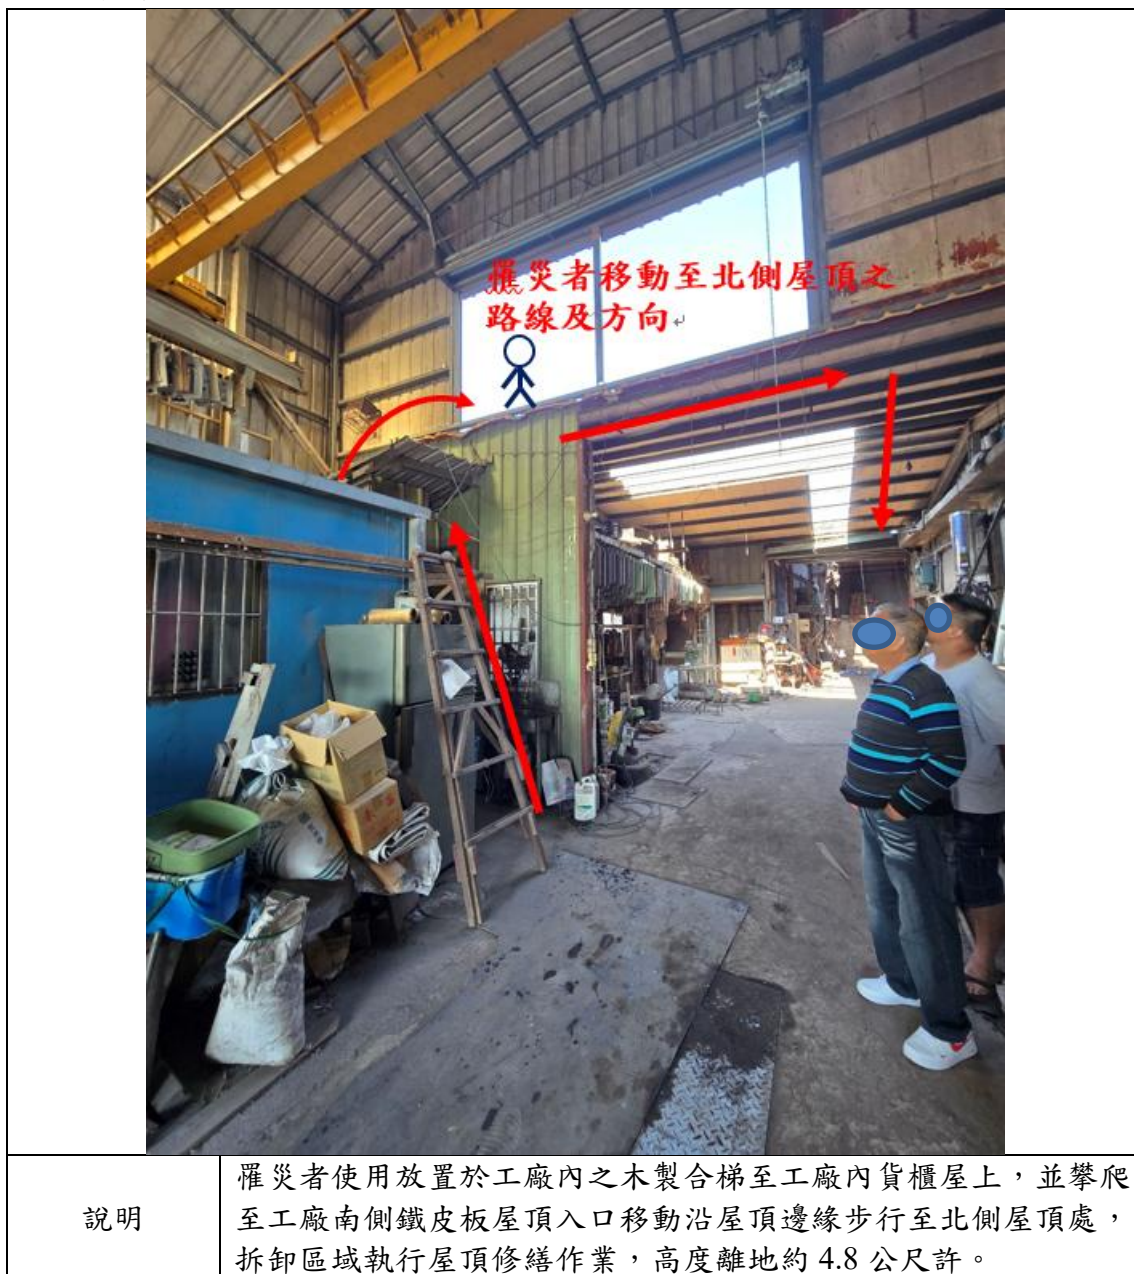
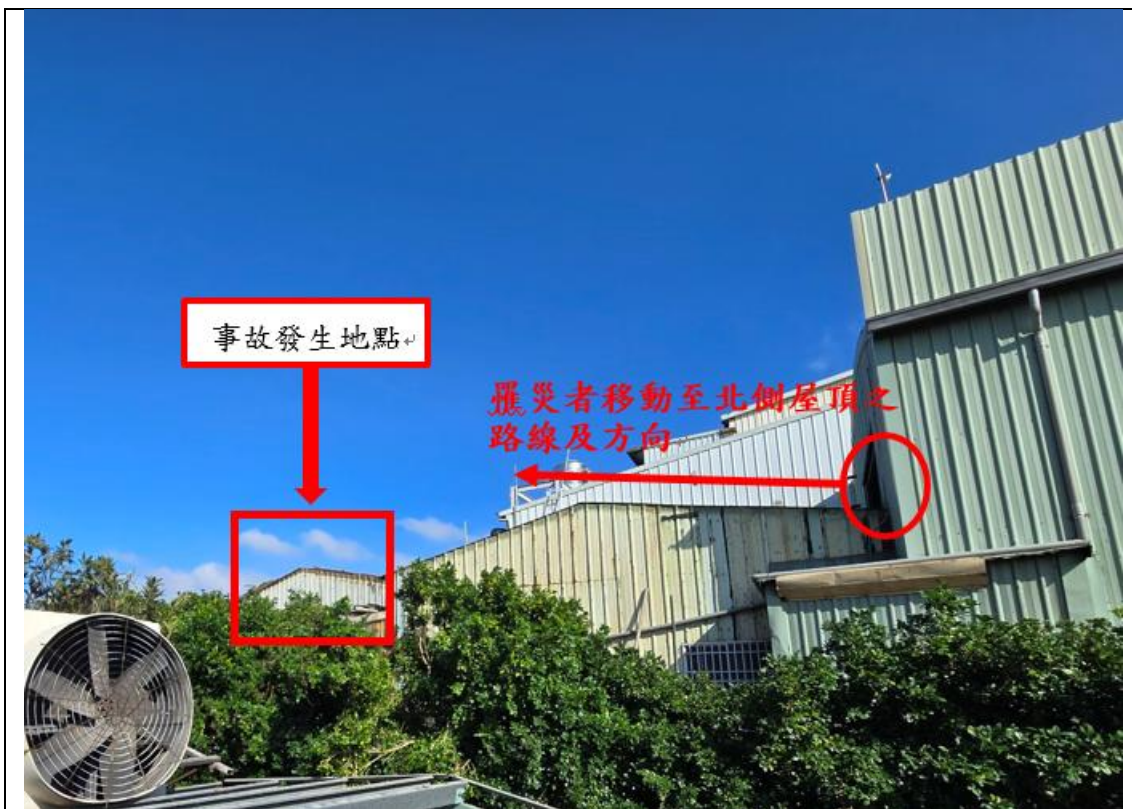
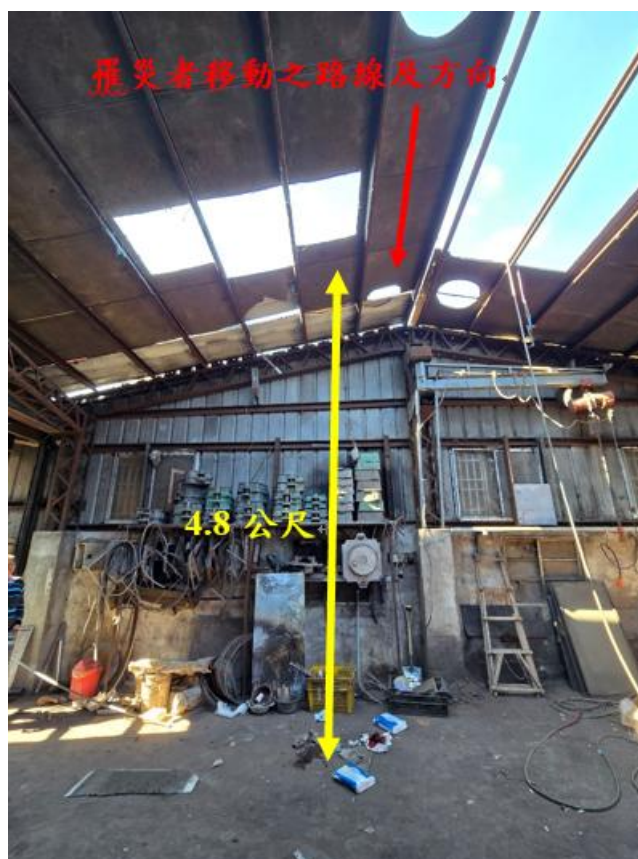
現場示意圖或照片：

罹災者將拆卸下之鐵皮板屋頂往西側方向搬運，於屋頂開口部分(長約為 1 公尺，寬約為 0.9 公尺)墜落，墜落離地高度約 4.8 公尺，現場未架設護欄、護蓋等防護設備。

(1)對於在離地高度約12.25公尺之屋頂從事使用尼龍繩將電焊機及延長線等工具綑綁之垂吊至1樓地面作業，未設置護欄或安全網等防護設備。

(2)對於在離地高度約12.25公尺之屋頂作業，未使勞工確實使用安全帶、安全帽及其他必要之防護具防止勞工因墜落而遭致危險之措施。
