# 發生火災災害致死重大職業災害

- 一、 行業分類：餐館(561)
- 二、 災害類型（分類號碼）：火災（16）
- 三、 災害媒介物（分類號碼）：其他（719）
- 四、 罹災情形：死亡2人
- 五、 發生經過：

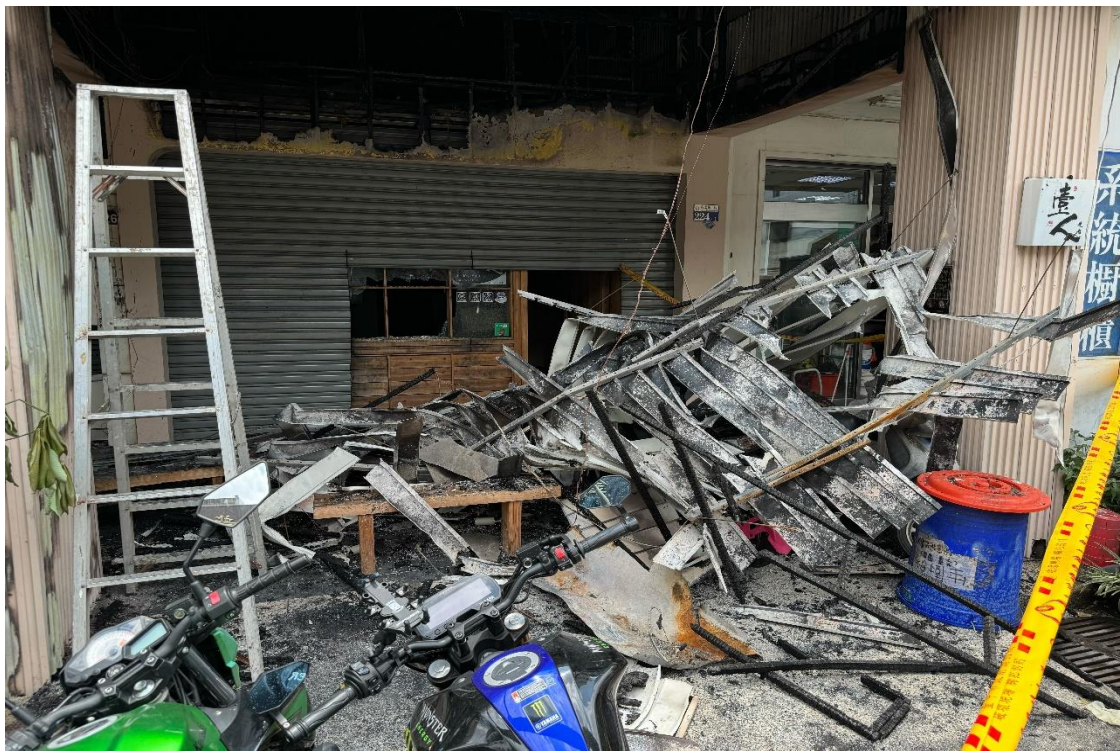
依據負責人洪○○稱述、工作場所職業災害調查結果表、臺灣臺中地方檢察署相驗卷宗及臺中市政府消防局火災原因調查鑑定書，113年7月6日16時30分許罹災者鄭○○及彭○○於臺中市○○區○○路○○段○○號進行開店前準備作業，因電氣因素(短路)引燃火災，店裡斷電鐵門未能開啟，導致罹災者鄭○○及彭○○吸入一氧化碳窒息臥臥於廚房，罹災者鄭○○因急性呼吸衰竭送醫急救後於113年7月6日傷重不治死亡，罹災者彭○○延至113年8月24日因多重器官衰竭傷重不治死亡。

(二)間接原因：起火原因以電氣因素(短路)引燃火災之可能性較大。

火災發生現場外觀照片

- (一) 雇主使勞工從事工作，應在合理可行範圍內，採取必要之預防設備或措施，使勞工免於發生職業災害。(職業安全衛生法第5條第1項)
- (二) 雇主對於低壓電氣設備，應每年依下列規定定期實施檢查一次：一、低壓受電盤及分電盤（含各種電驛、儀表及其切換開關等）之動作試驗。二、低壓用電設備絕緣情形，接地電阻及其他安全設備狀況。三、自備屋外低壓配電

線路情況。(職業安全衛生管理辦法第 31 條暨職業安全衛生法第 23 條第 1 項)
