勞工從事打磨作業發生粉塵爆炸災害致死重大職業災害

111(1110006182)

八、現場示意圖或照片：

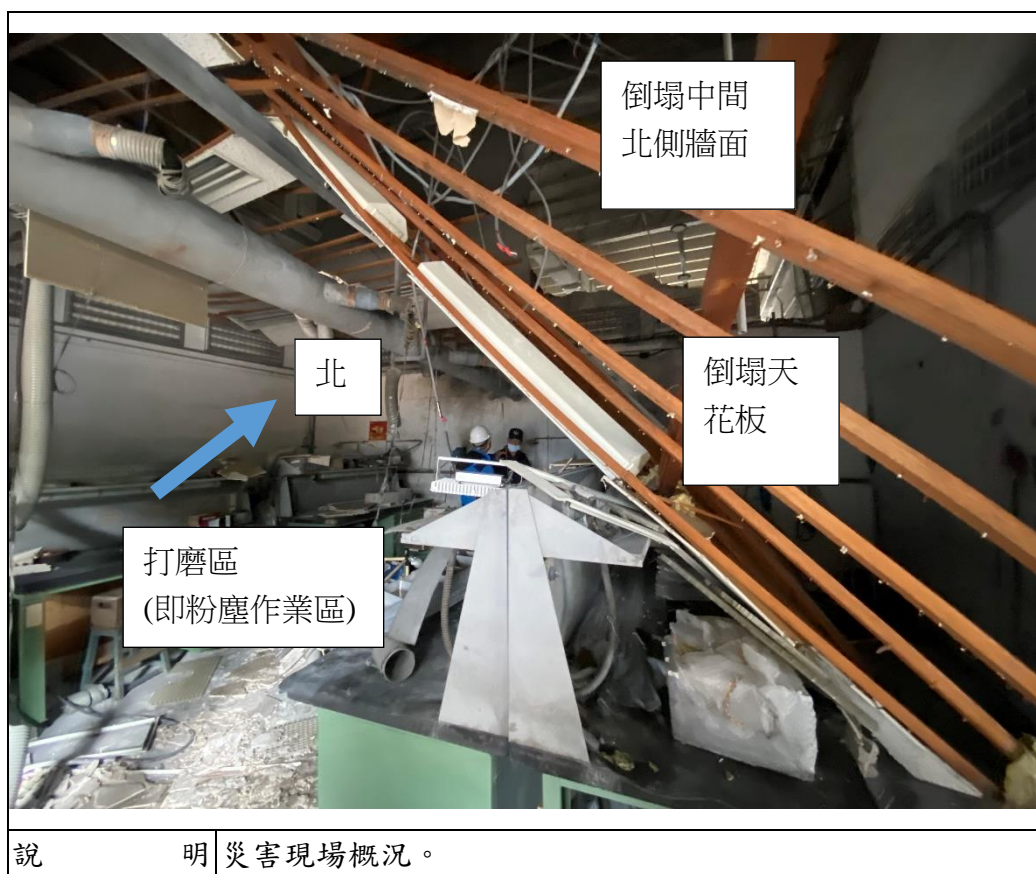
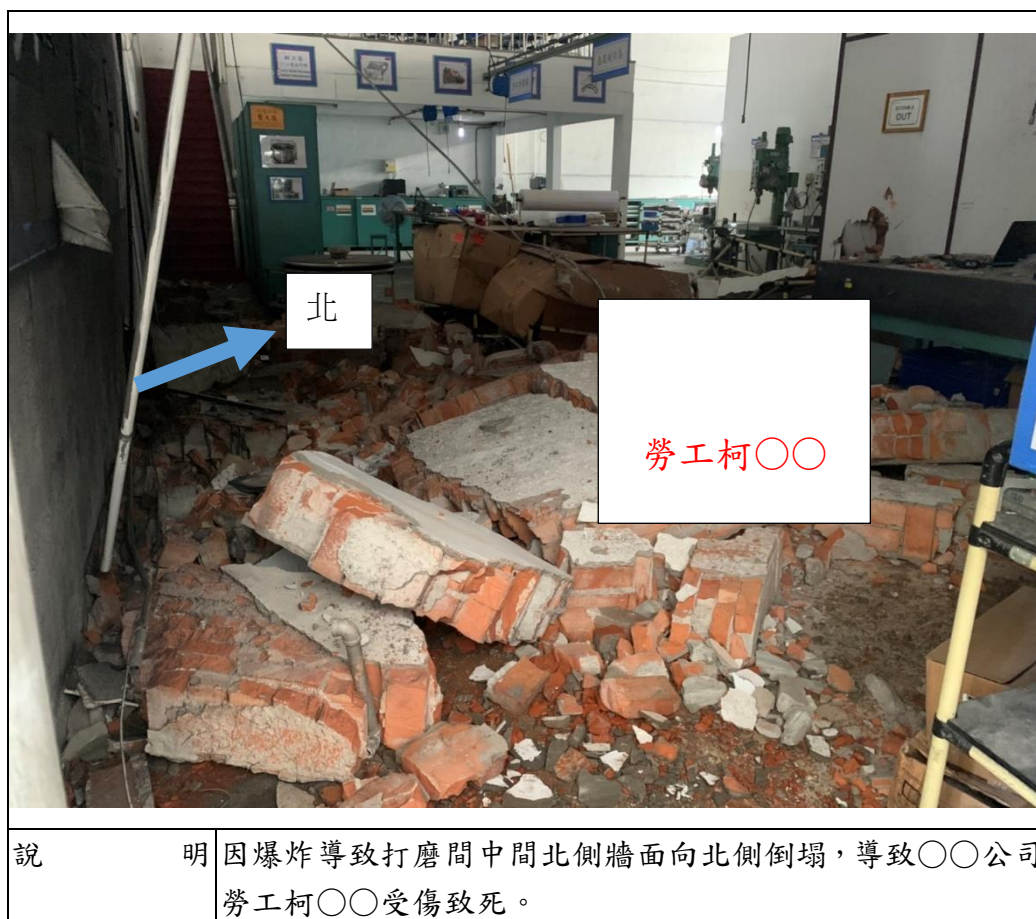
(一) 直接原因：於打磨間使用氣動打磨機進行不鏽鋼零件之打磨作業所產生火花經集塵設備吸入，引燃集塵設備內之金屬粉塵，發生粉塵爆炸，造成打磨間之中間北側牆面倒塌，導致 1 名勞工柯○○到院前心跳停止死亡、1 名勞工程○○顏面及四肢肢體燒傷，2 度燒傷，燒傷面積佔體表面積 15%之職業災害。

- (一)雇主對於易引起火災及爆炸危險之場所，應依下列規定：一、不得設置有火花、電弧或用高溫成為發火源之虞之機械、器具或設備等。(職業安全衛生設施規則第 171 條第 1 款暨職業安全衛生法第 6 條第 1 項)
- (二)雇主對於危險物製造、處置之工作場所，為防止爆炸、火災，應依下列規定辦理：二、著火性物質，應遠離煙火、或有發火源之虞之物，並不得加熱、摩擦或衝擊或使其接觸促進氧化之物質或水。(職業安全衛生設施規則第 184 條第 2 款暨職業安全衛生法第 6 條第 1 項)
- (三)雇主使勞工使用危險物從事作業前，應確認所使用物質之危險性，採取預防之必要措施。(職業安全衛生設施規則第 184 條之 1 第 1 項暨職業安全衛生法第 6 條第 1 項)
- (四)雇主設置之局部排氣裝置，應依下列之規定：二、導管長度宜儘量縮短，肘管數應儘量減少，並於適當位置開啟易於清掃及測定之清潔口及測定孔。(粉塵危害預防標準第 15 條第 2 款暨職業安全衛生法第 6 條第 1 項)
- (五)第 1 類事業之事業單位勞工人數在 100 人以上者，應設直接隸屬雇主之專責一級管理單位。(職業安全衛生管理辦法第 2 條之 1 暨職業安全衛生法第 23 條第 1 項)
- (六)雇主應依其事業單位之規模、性質，訂定職業安全衛生管理計畫，要求各級主管及負責指揮、監督之有關人員執行；…。(職業安全衛生管理辦法第 12 條之 1 暨職業安全衛生法第 23 條第 1 項)
- (七)雇主對局部排氣裝置、空氣清淨裝置及吹吸型換氣裝置應每年依下列規定定期實施檢查一次：二、導管或排氣機之塵埃聚積狀況。(職業安全衛生管理辦法第 40 條第 2 款暨職業安全衛生法第 23 條第 1 項)
- (八)勞工人數在 30 人以上之事業單位，依第 2 條之 1 至第 3 條之 1、第 6 條規定設管理單位或置管理人員時，應依中央主管機關公告之內容及方式登錄，陳報勞

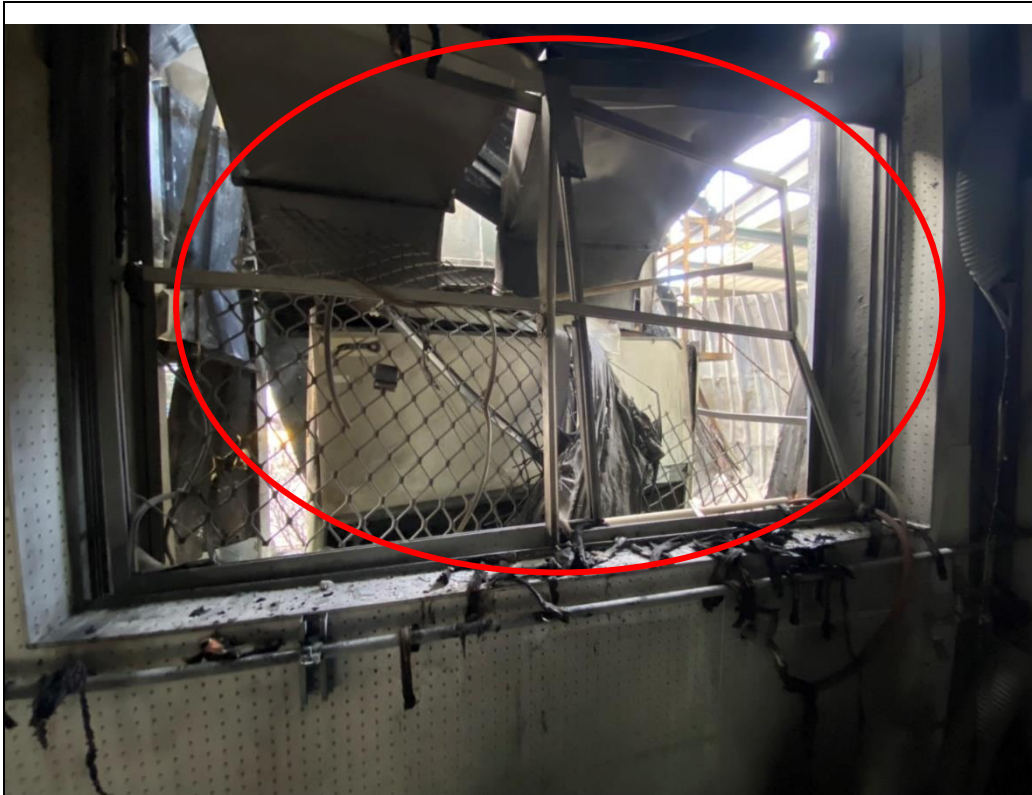
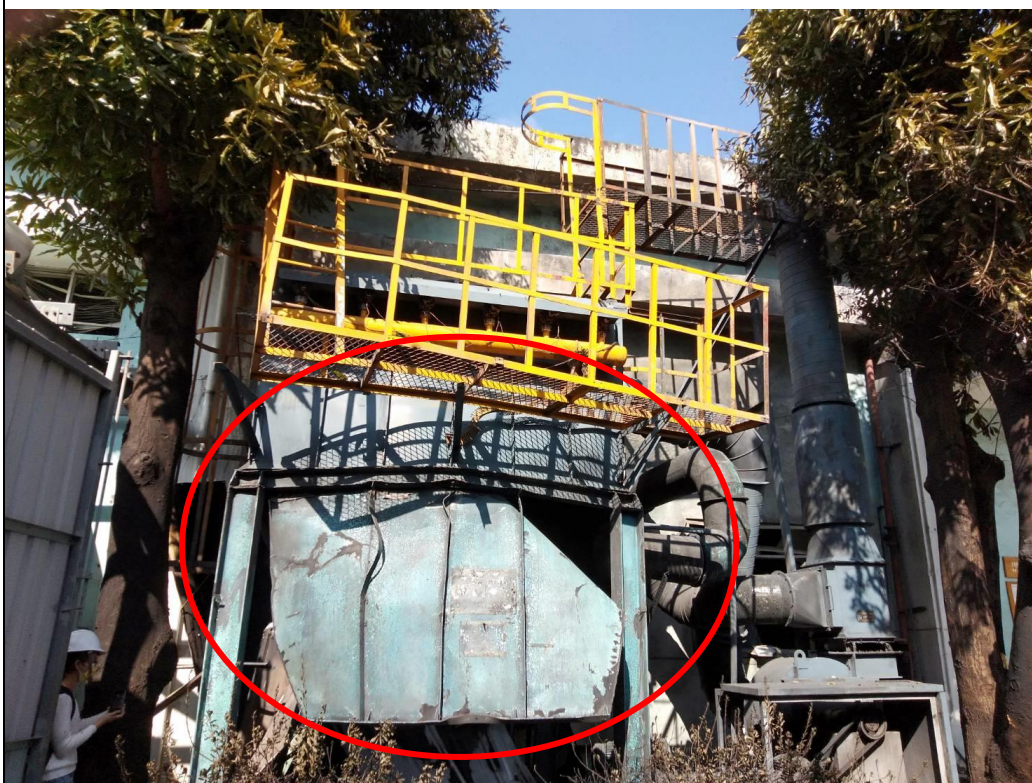
說	明 查該打磨室南側窗戶玻璃破碎及窗框因爆炸壓力向戶外推擠之情況，及戶外集塵機之集塵斗鋼板由內向外爆裂
---	--

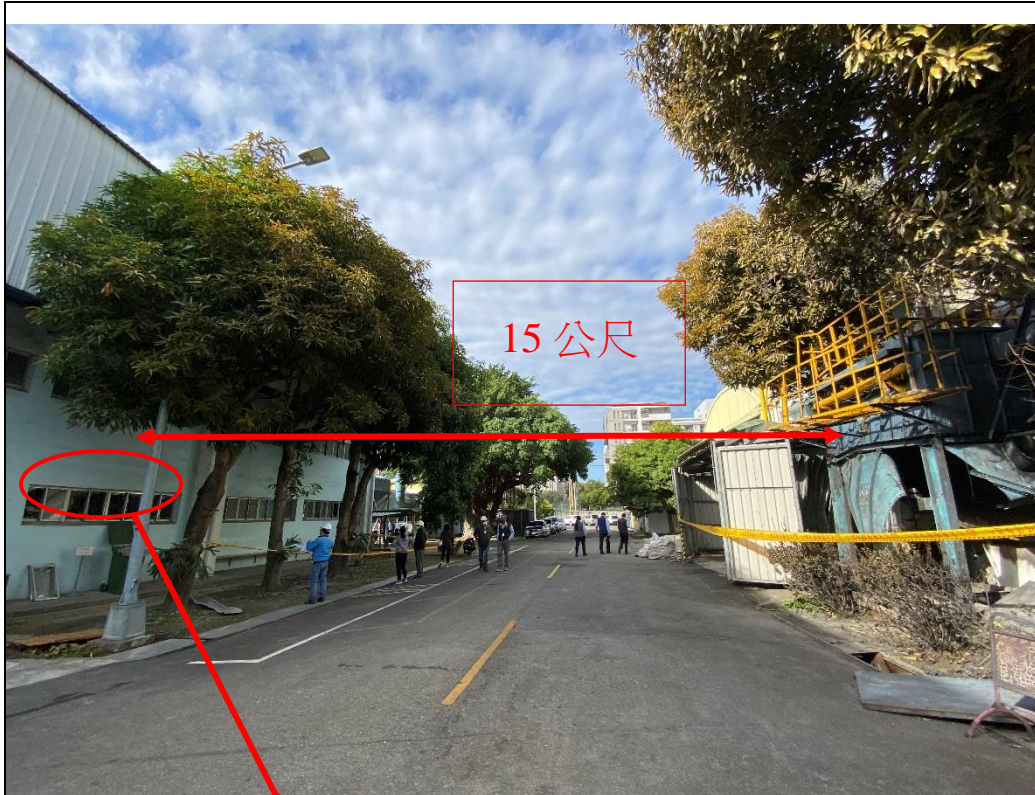
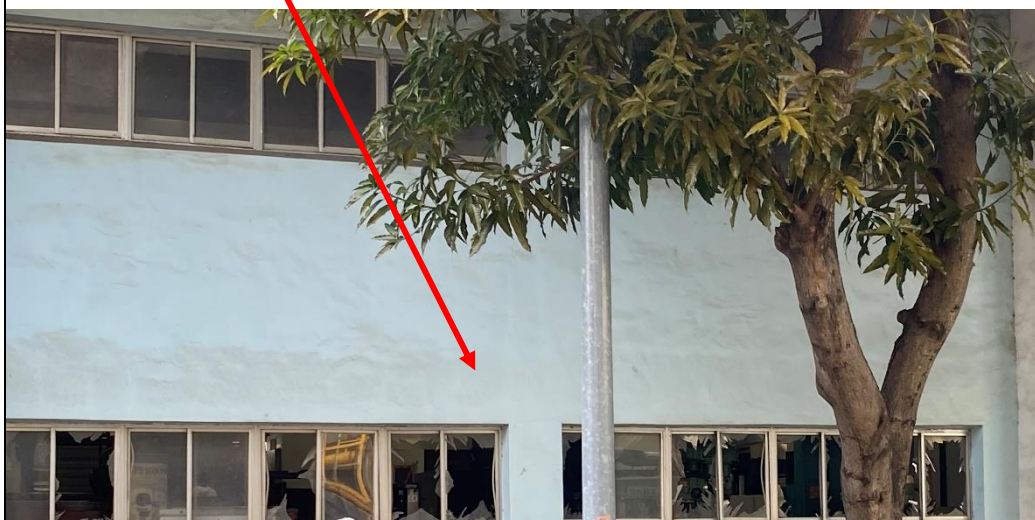
說	明 戶外集塵機南側對面(距離集塵機約 15 公尺)，因爆炸導致玻璃震破
---	-------------------------------------

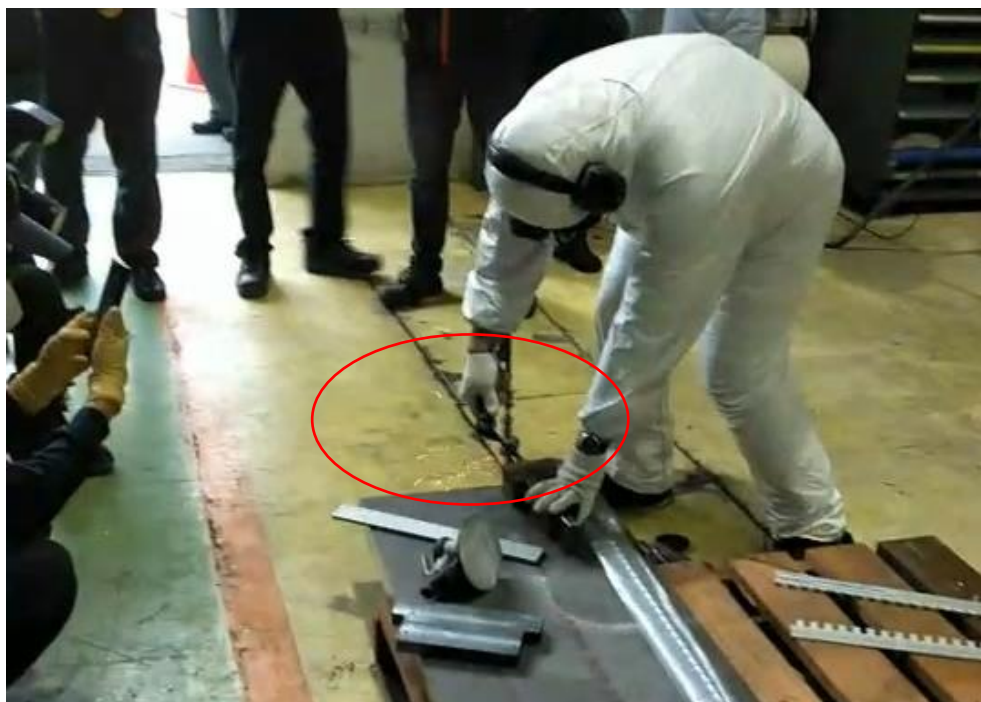
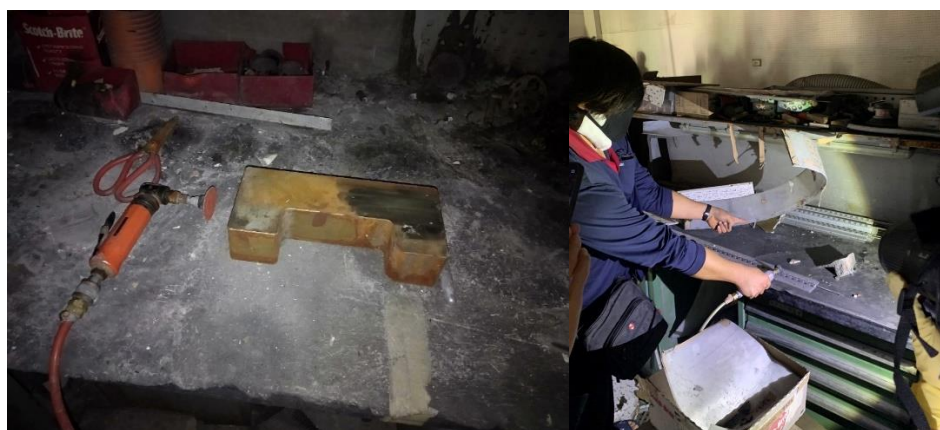
說	明 使用氣動打磨機進行不鏽鋼材質之配重塊打磨作業，會產生火花。
---	---------------------------------

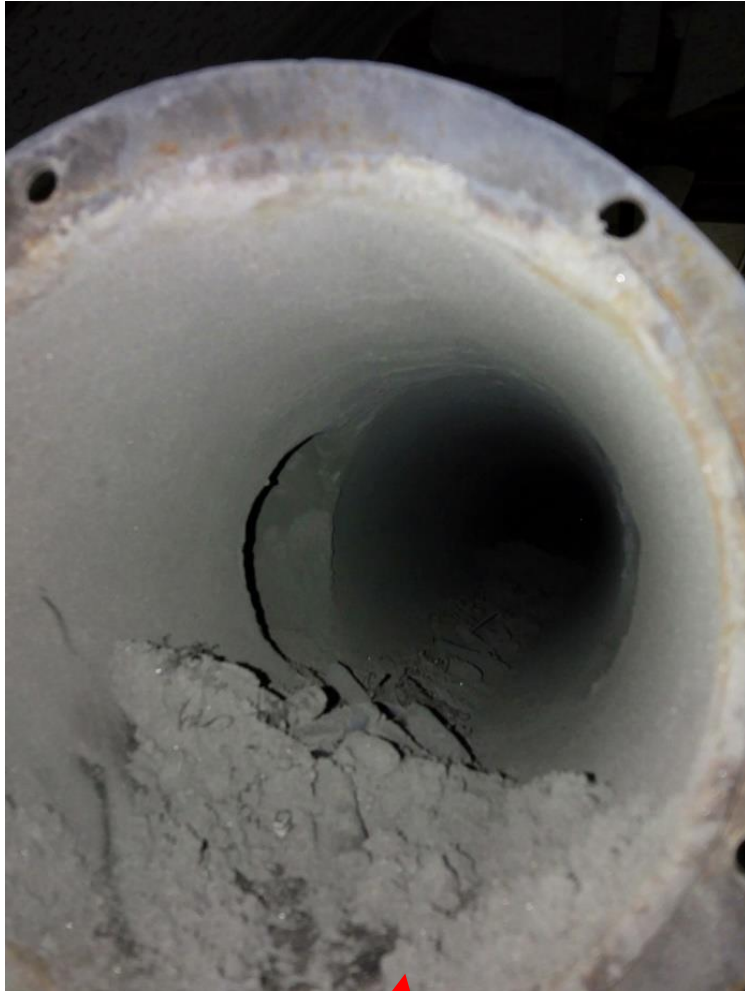
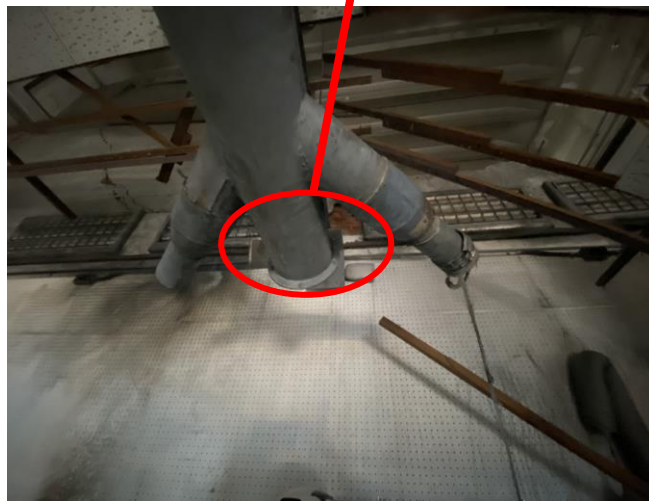
(4)設置之局部排氣裝置，未依規定將導管長度宜儘量縮短，並於適當位置開啟易於清掃及測定之清潔口及測定孔。

(2)對局部排氣裝置、空氣清淨裝置及吹吸型換氣裝置未每年對導管或排氣機

之塵埃聚積狀況定期實施檢查一次。

說明 集塵主管尾端，有粉塵堆積
