# 过程安全管理-1

## 基本概念和典型事故

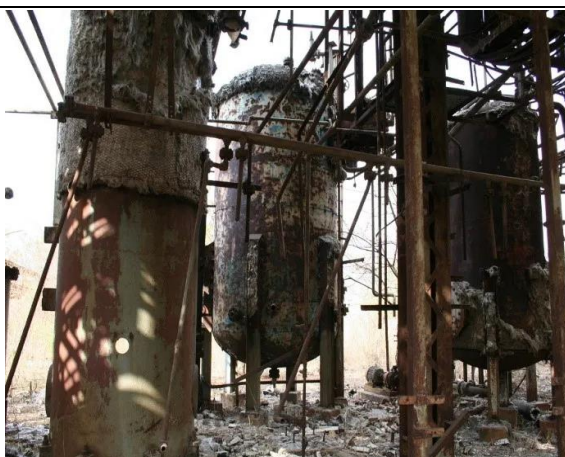
图片来源: Frediani,2008 (图一)

1984 年 12 月 23 日，博帕尔事故发生在美国联合碳化物公司位于印度博帕尔的一个杀虫剂工厂。该工厂储存有大量的杀虫剂生产过程的中间产物-甲基异氰酸酯（MIC）。事故时储罐中的甲基异氰酸酯意外与水混合，反应造成的超压导致大约 40 吨的甲基异氰酸酯泄漏到环境当中。根据印度政府的统计，毒性物质泄漏造成的直接死亡人数至少为 3,800 人。甲基异氰酸酯与水意外混合的原因一直未能确定，然而事故发生时泄放洗涤塔、制冷系统和火炬等安全系统都处于关闭状态，这些安全管理上的失误导致未能有效控制事故，加剧了事故的严重后果。由于博帕尔事故，联合碳化物公司关闭了另一家生产甲基异氰酸酯的工厂，直到所有安全措施都得到了全面的评估，这直接造成了公司收入损失，联合碳化物公司还为当地社区提供了救济金和援助。除了直接经济损失之外，联合碳化物公司还面临无数的诉讼，最终被拆分、出售，不复存在。

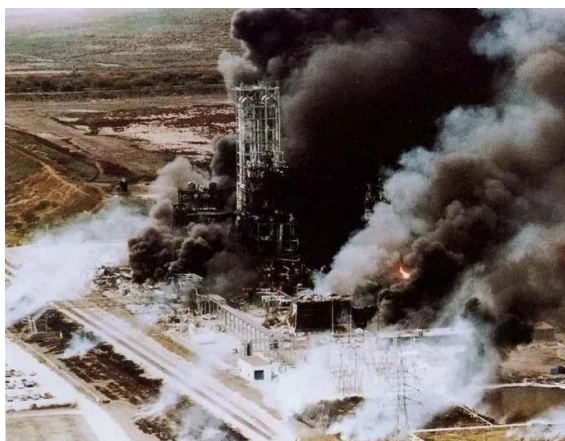
图片来源: Pasadena,1989 (图二)

1989 年 10 月 23 日, 位于美国休士顿附近的菲利普斯工厂发生爆炸事故。事故调查表明在对反应器进行维护作业时违反了相应的操作程序, 导致 40 吨的可燃气体在 2 分钟内从高压的反应器中泄漏出来, 发生了爆炸事故。事故造成 23 人死亡, 7.5 亿美元的财产损失, 爆炸的碎片最远飞跃到工厂外约 10 公里。
