Gefährdungsbeurteilung für das manuelles Auflegen- und Abnehmen von Trockenrosten

Arbeitsbereich SF Anlage 5 und 6	Tätigkeitsbereich Maschinenbediener/ Produktionsmitarbeiter	Berufsgruppe Gewerblicher Mitarbeiter	Verantwortlicher für den Arbeitsbereich	Schnittstelle zu anderem/n Arbeitsbereich/en Interner Transport/ Logistik
Mitgeltende Unterlagen		Mitgeltende Unterlagen, intern		Ausgabe/ Version A1_26.08.2019

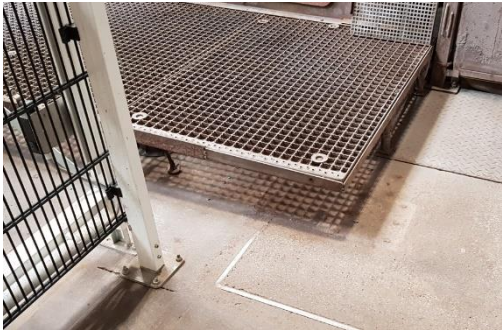
Gefährdungsart Sturz, Ausrutschen, Stolpern, Umknicken	Einzelgefährdung Fehltreten, stolpern	Konkrete Gefährdung Der Arbeitsbereich liegt auf einer 25 cm hohen Bühne aus Gitterrosten. Die Gitterroste sind im Zutrittsbereich und im Bereich zur Aufnahme der Leerroste unterbrochen. Stehen keine Leerrostpaletten in den dafür ausgesparten Bereichen, besteht die Gefahr unbeabsichtigt in diesen Bereich hineinzutreten.			Risiko M	Ggf. Dokumentation, Bild

Vorgesehene Schutzart/en Organisatorische Maßnahme	Vorgesehene, konkrete Schutzmaßnahme/n Kennzeichnen der Bühnenkanten mit Warnmarkierungen nach ASR A1.3 (Sicherheitsmarkierung)			Begleitende Aktion Anpassen der Unterweisungen		Restrisiko G	Ggf. Dokumentation, Bild

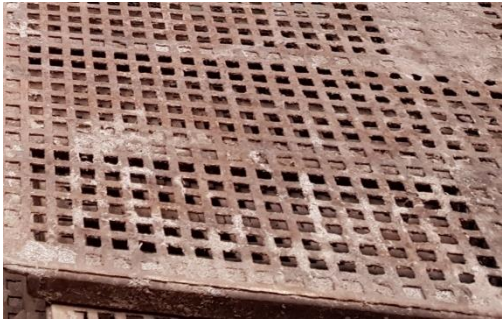
Gefährdungsart Bauteile mit gefährlichen Oberflächen	Einzelgefährdung Aufschürfen	Konkrete Gefährdung Die Oberflächenbeschaffenheit der Roste ist teilweise raub, brüchig und kantig, Berührungen mit ungeschützter Haut können, insbesondere bei längeren Einsatzzeiten zu oberflächlichen Verletzungen der Haut führen.			Risiko M	Ggf. Dokumentation, Bild

Vorgesehene Schutzart/en Persönliche Schutzausrüstung (PSA) verwenden		Vorgesehene, konkrete Schutzmaßnahme/n Schutzhandschuhe nach DIN EN 388 (Schutz gegenüber mechanischen Risiken) für die Tätigkeit vorschreiben		Begleitende Aktion Anpassen der Betriebsanweisungen, anpassen SG der Unterweisungen, Belehrung		Restrisiko	Ggf. Dokumentation, Bild  	
Umsetzung, Maßnahmen	Termin	Umsetzung, begleitende Maßnahmen	Termin	Fertiggestellt	Prüfung durchgeführt	Datum	Freigabe erteilt	Datum
-	-	-	-	-	-	-	-	-
