Check HOME

Formosa 157, CABA, Buenos Aires

22 de Abril de 2025

Formosa 157, Piso 6, Depto 21

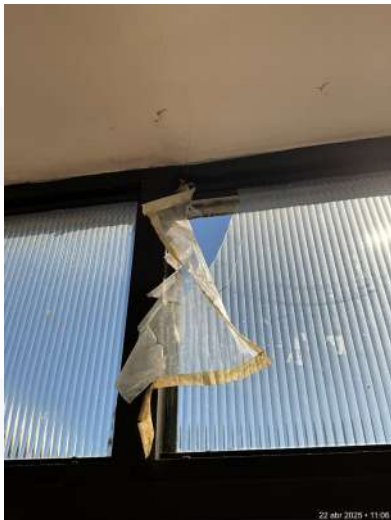
Aberturas amarillo

Vidrio roto/partido

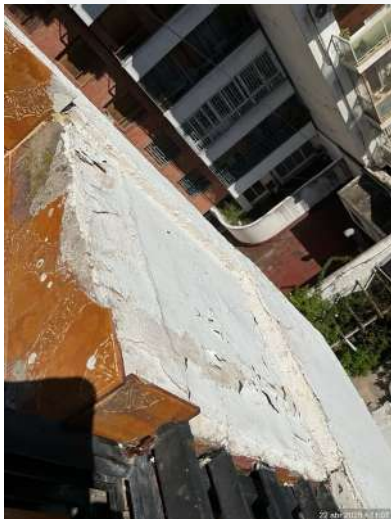
Humedad amarillo

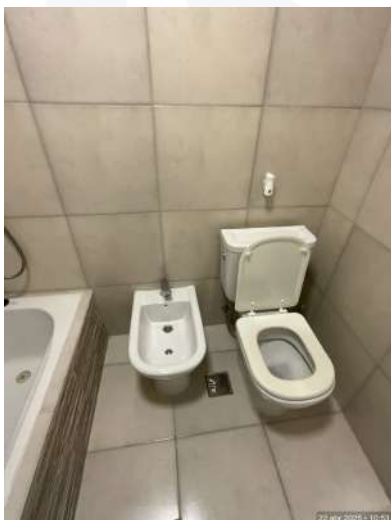
14 PLOMERÍA AMARILLO

Plomería amarillo

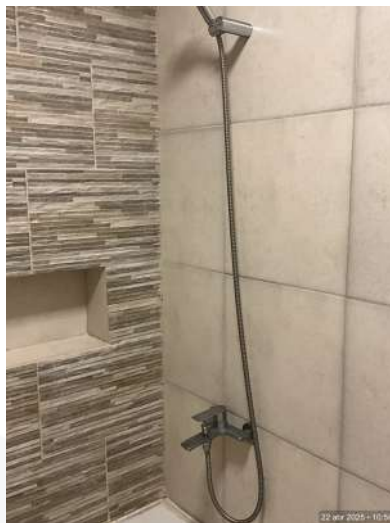
Plomería verde

Grifería funcionando correctamente.

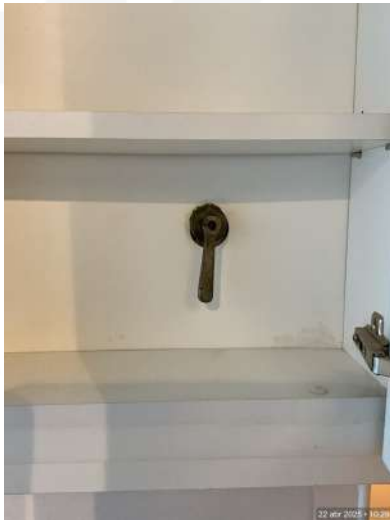
Notas

- Misma llave de paso para anafe y horno

Intervención urgente por gasista matriculado para reparar las fugas y sectorizar adecuadamente los artefactos conectados al sistema de gas.

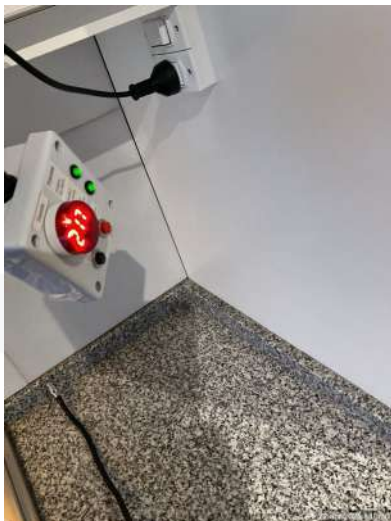
Electricidad rojo

Falta de puesta tierra

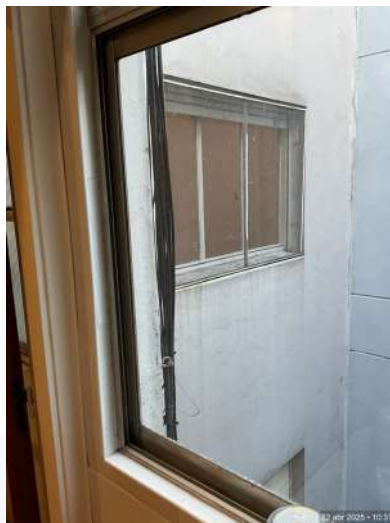
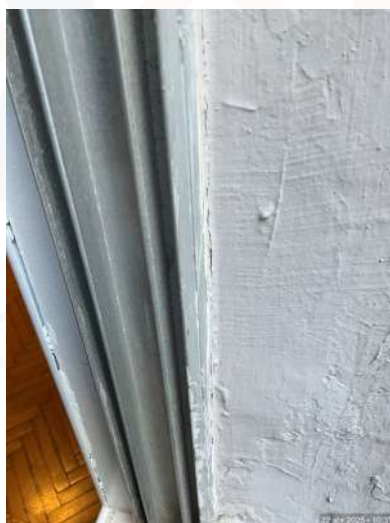
Aberturas amarillo

No abre correctamente

-Identificación: No abre correctamente., -Posibles causas: Puede deberse a que la hoja este desalineada o deteriorada., -Recomendación: Se recomienda repararla para evitar futuros problemas o mayor deterioro.

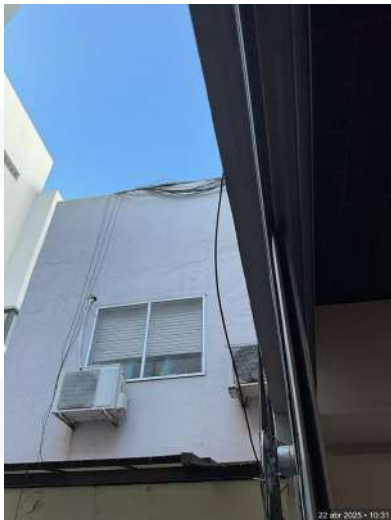
Estructura amarillo

Falta goterón

-Identificación: Se observa la falta de goterón, - Posibles causas: Si un balcón no tiene goterón, pueden surgir varios problemas como la filtración de humedad, deterioro de los materiales, aumento de la humedad y daños estéticos, -Recomendación: La solución más efectiva es instalar goterones a lo largo del borde del balcón para desviar el agua de lluvia, evitando que se deslice por el cielorraso y las paredes.

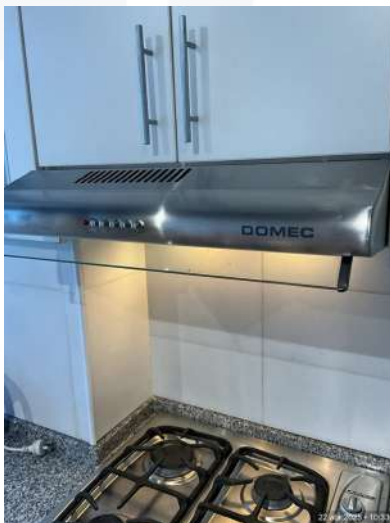
Electricidad verde

Extractor de humos

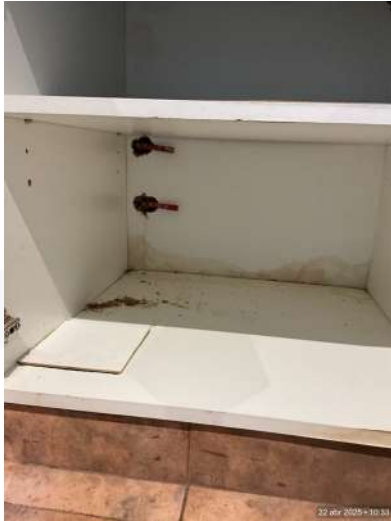
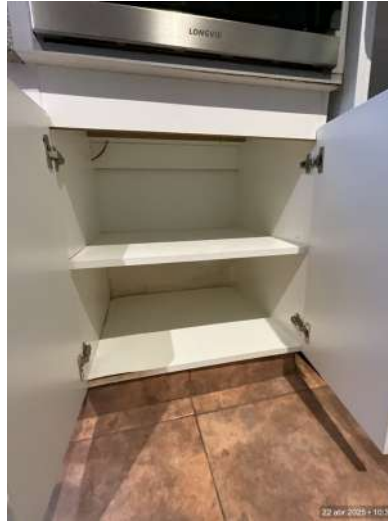
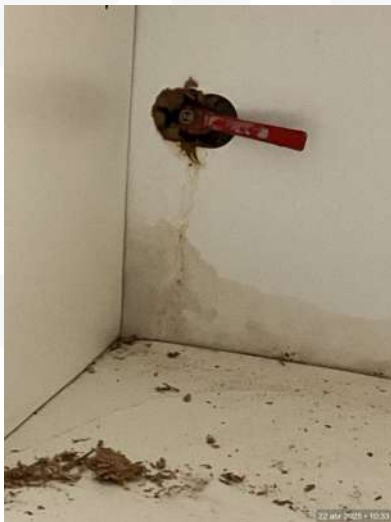
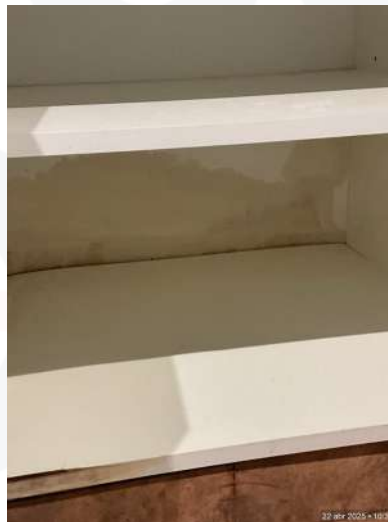
Humedad rojo

Humedades por filtraciones

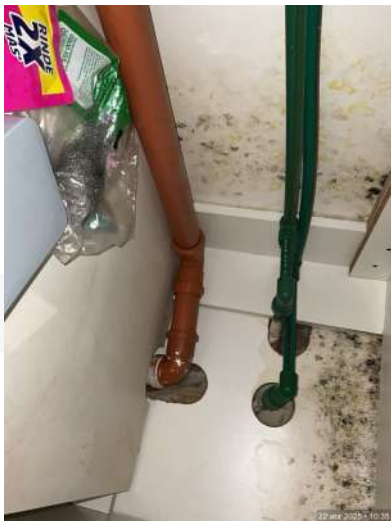
Humedad amarillo

Pintura descascarada

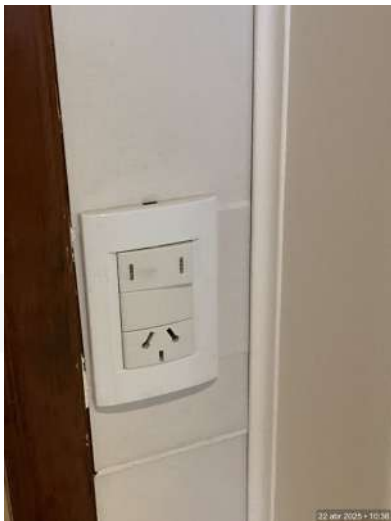
Notas

-Tecla fuera de funcionamiento

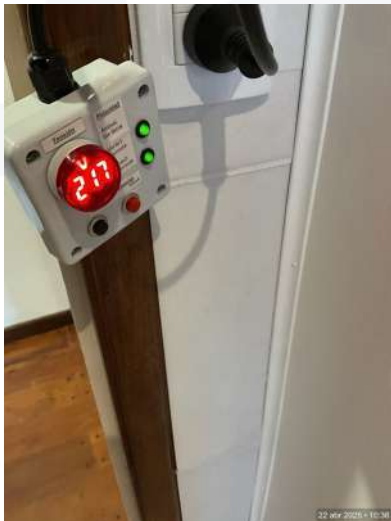
Electricidad rojo

Falta de puesta tierra

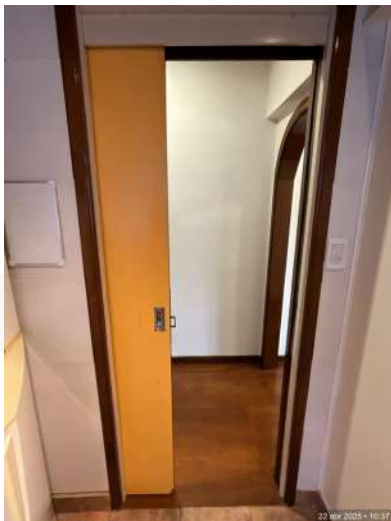
Aberturas amarillo

No abre correctamente

-Identificación: No abre correctamente., -Posibles causas: Puede deberse a que la hoja este desalineada o deteriorada., -Recomendación: Se recomienda repararla para evitar futuros problemas o mayor deterioro.

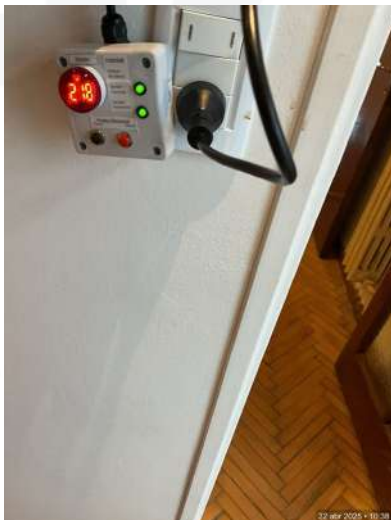
Electricidad rojo

Falta de puesta tierra

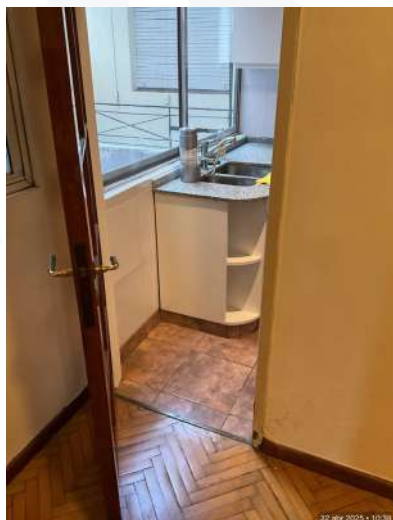
34 ABERTURAS VERDE

Aberturas verde

La puerta funciona correctamente

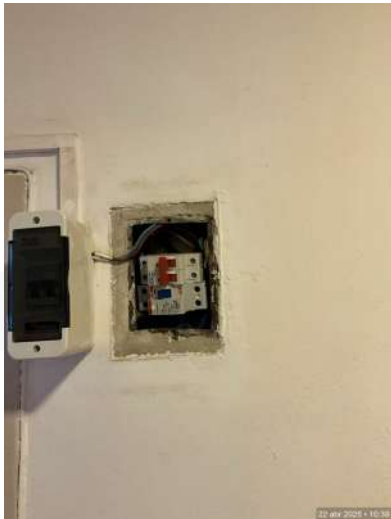
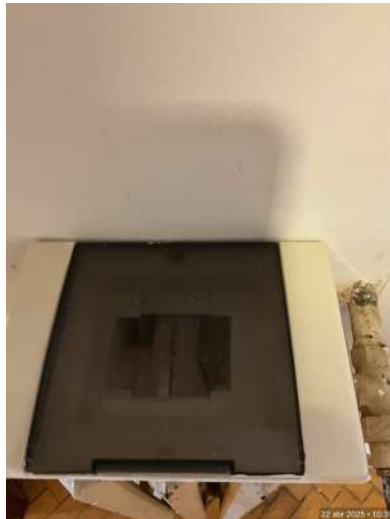
Electricidad amarillo

Caja suelta

-Identificación: Se observa caja eléctrica suelta., -Posibles causas: una mala colocación o deterioro.,
-Recomendación: Se recomienda reparar para evitar riesgos.

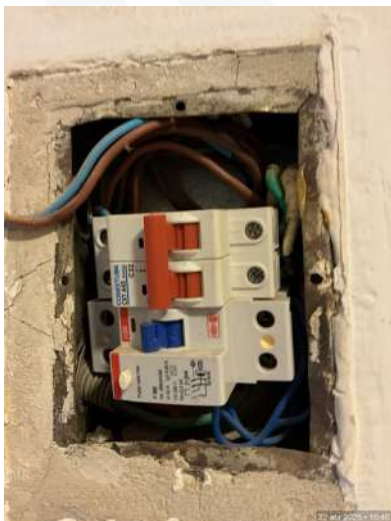
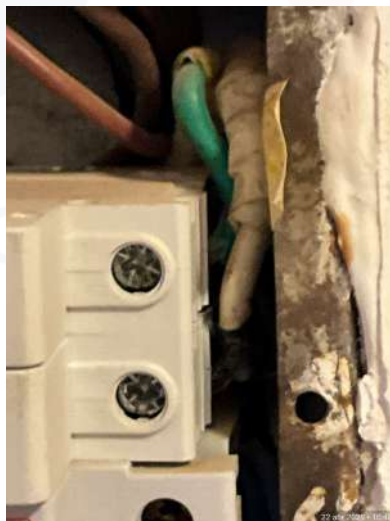
Electricidad rojo

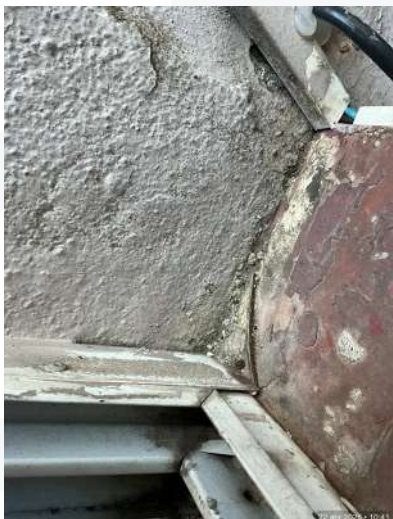
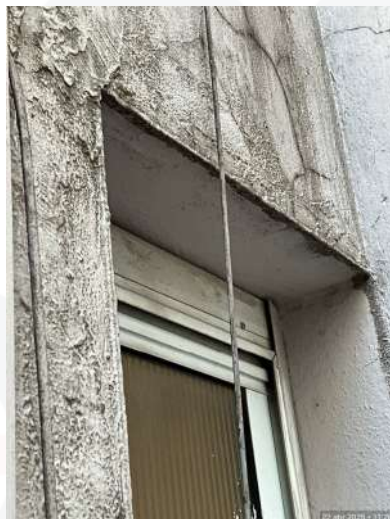
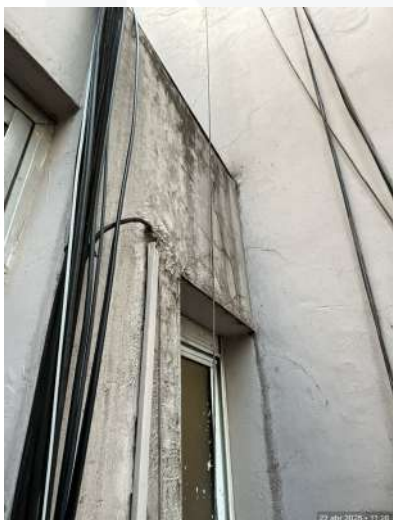
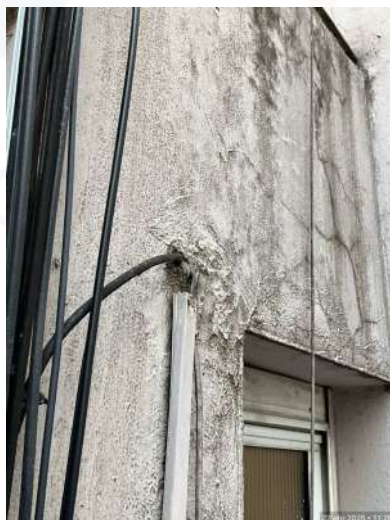
Aberturas amarillo

No abre correctamente

-Identificación: No abre correctamente., -Posibles causas: Puede deberse a que la hoja este desalineada o deteriorada., -Recomendación: Se recomienda repararla para evitar futuros problemas o mayor deterioro.

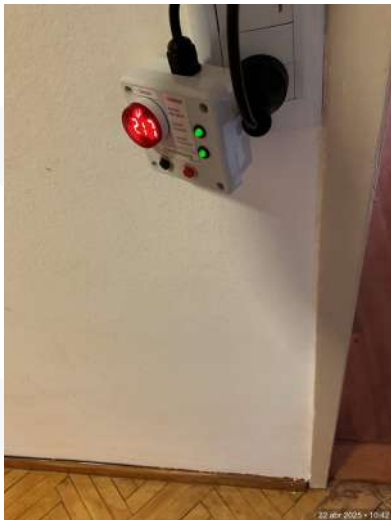
Electricidad rojo

Falta de puesta tierra

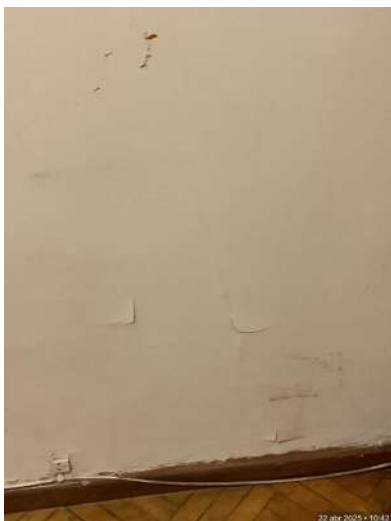
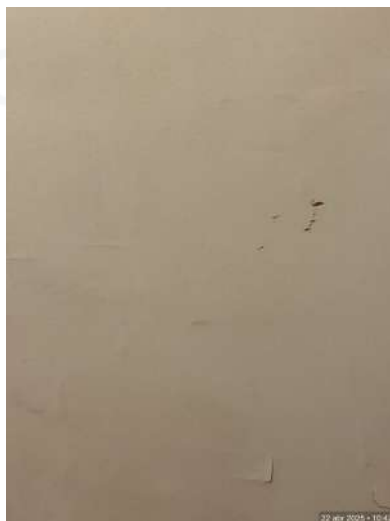
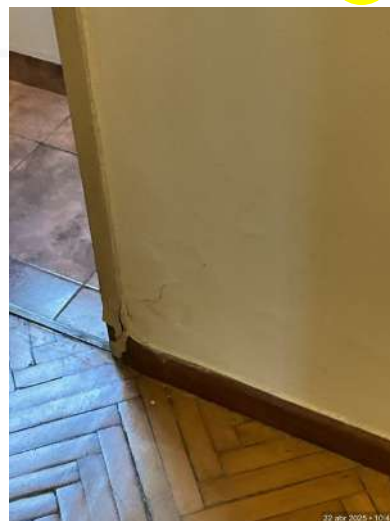
Humedad amarillo

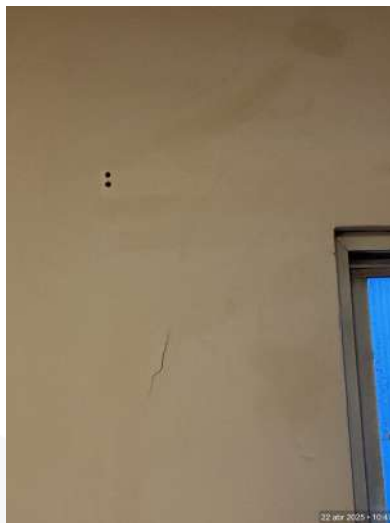
Humedad amarillo

Pintura descascarada

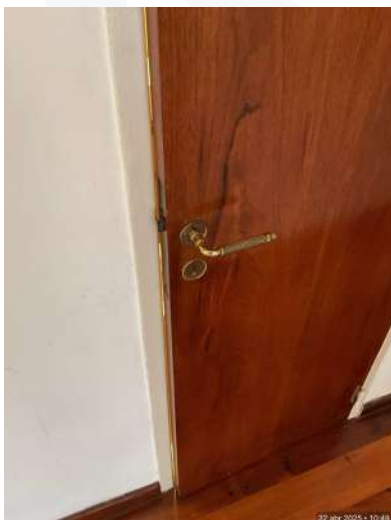
Aberturas amarillo

No cierra correctamente

-Identificación: No cierra completamente., -Posibles causas: Puede deberse a que la hoja este desalineada o deteriorada., -Recomendación: Se recomienda repararla para evitar futuros problemas o mayor deterioro.

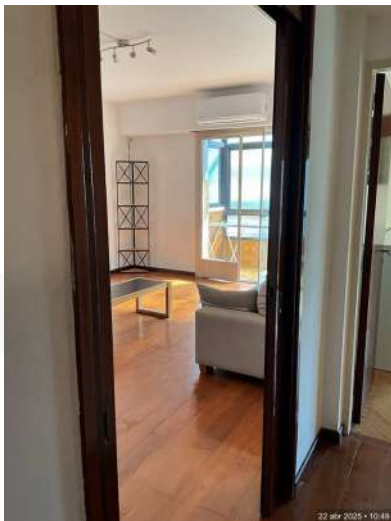
-Falta llave

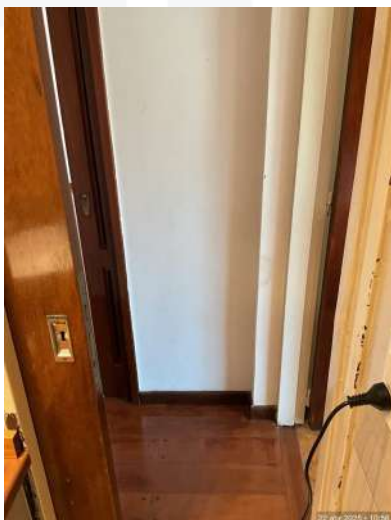
Aberturas verde

Puerta corrediza funcionando correctamente.

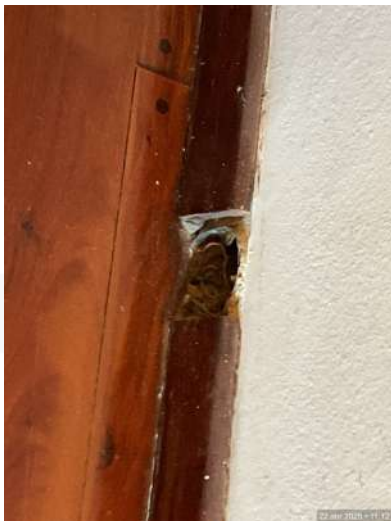
Electricidad amarillo

Falta tapa de caja

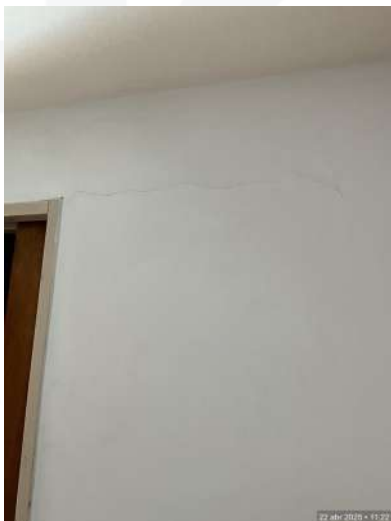
Estructura amarillo

Fisuras

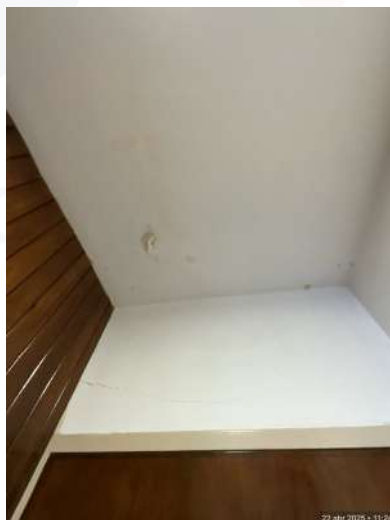
Humedad rojo

Humedades por filtraciones

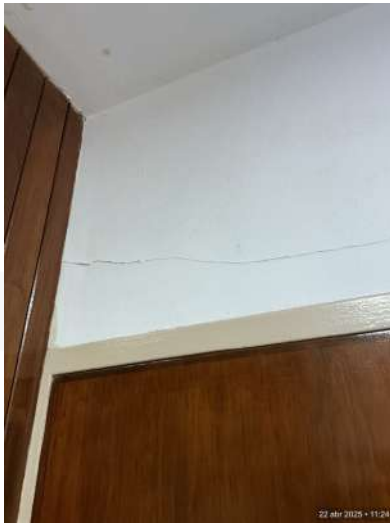
Estructura amarillo

Fisuras

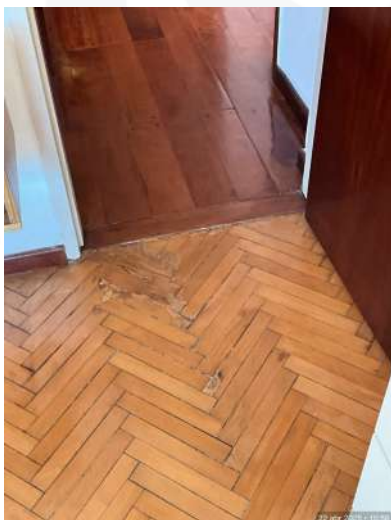
50 ESTRUCTURA AMARILLO

-Piso aglobado

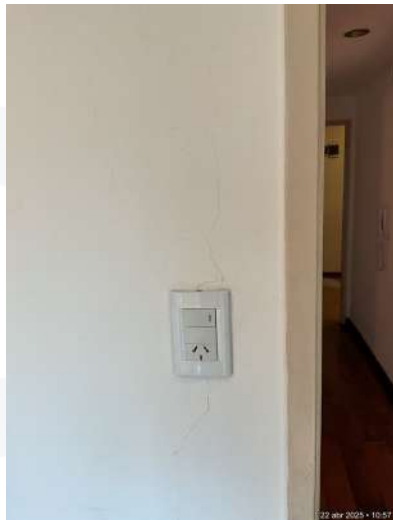
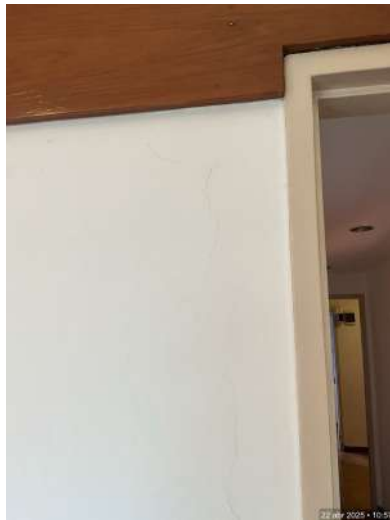
Estructura amarillo

Fisuras

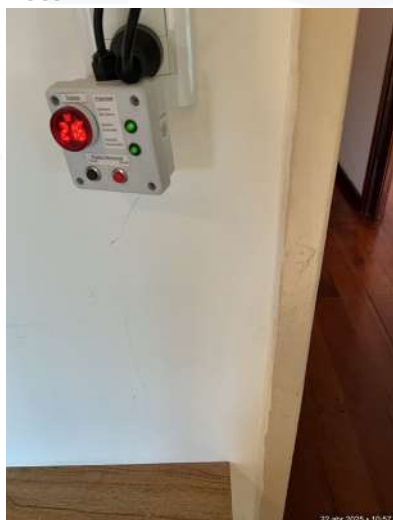
Electricidad rojo

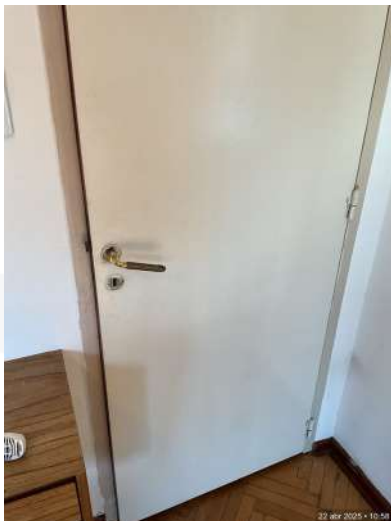
Aberturas amarillo

No cierra correctamente

-Identificación: No cierra completamente., -Posibles causas: Puede deberse a que la hoja este desalineada o deteriorada., -Recomendación: Se recomienda repararla para evitar futuros problemas o mayor deterioro.

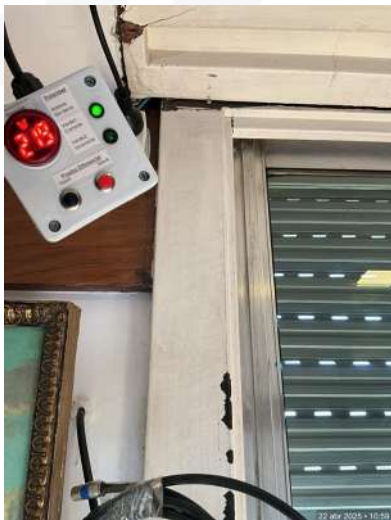
Electricidad rojo

Falta de puesta tierra

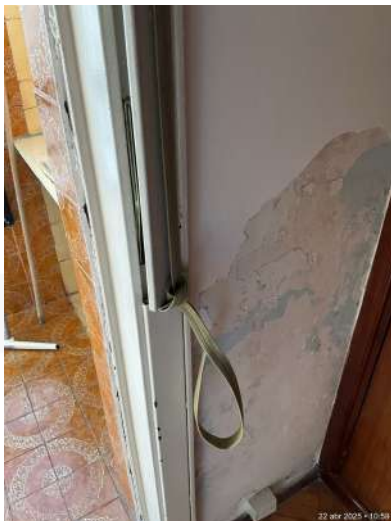
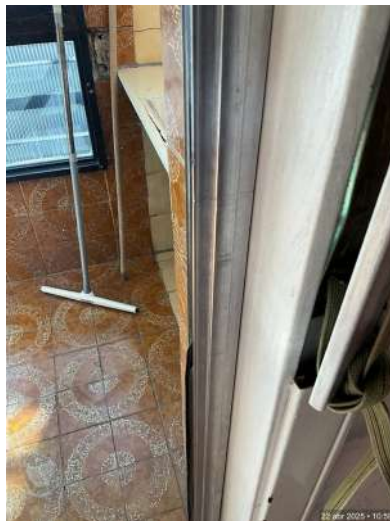
Aberturas amarillo

Cierre lateral no traba correctamente

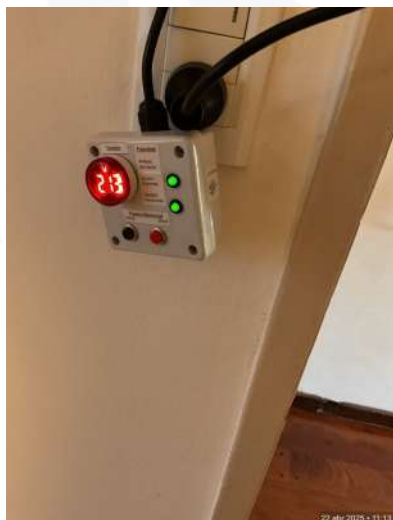
61 ELECTRICIDAD ROJO

Electricidad rojo

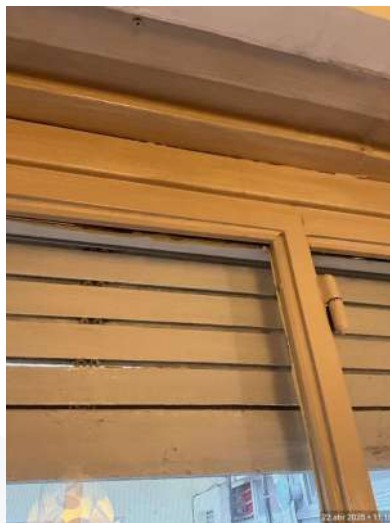
Aberturas amarillo

Falta de sellado

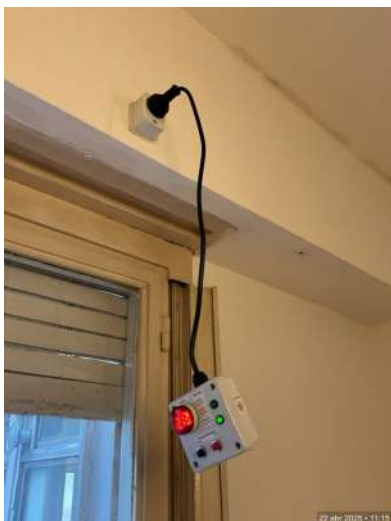
Electricidad rojo

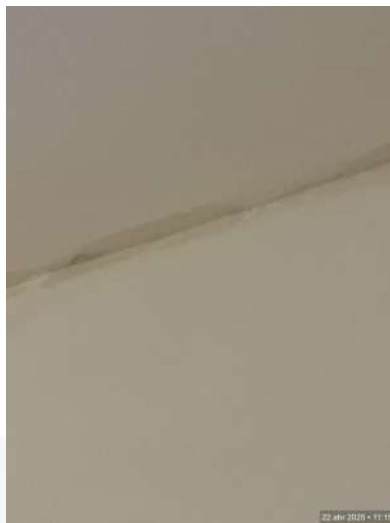
Estructura amarillo

Acabado inexacto

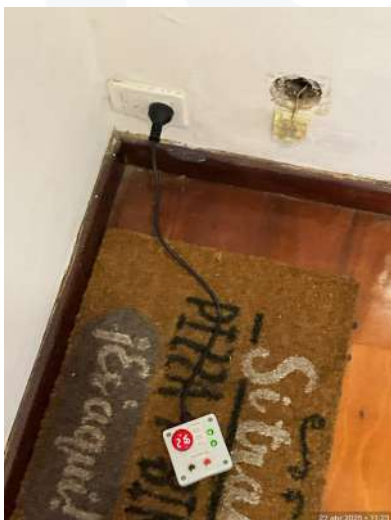
69 ELECTRICIDAD ROJO

Electricidad rojo

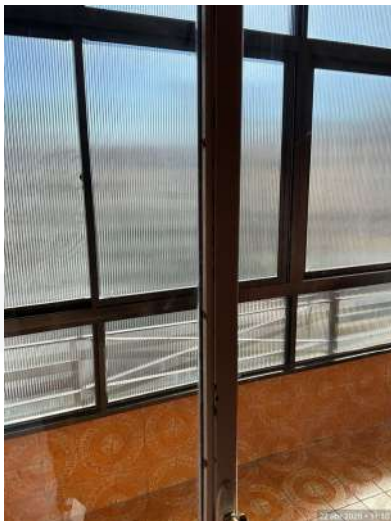
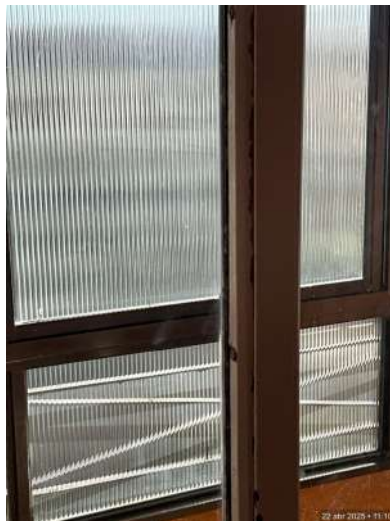
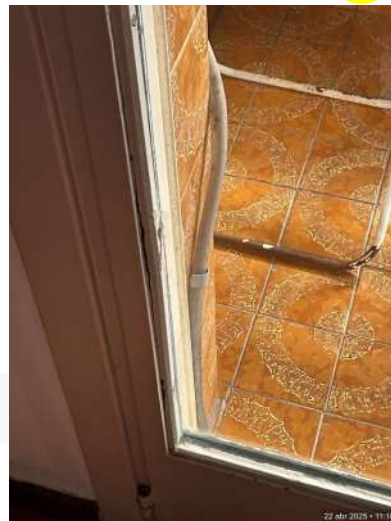
Aberturas amarillo

Falta de sellado

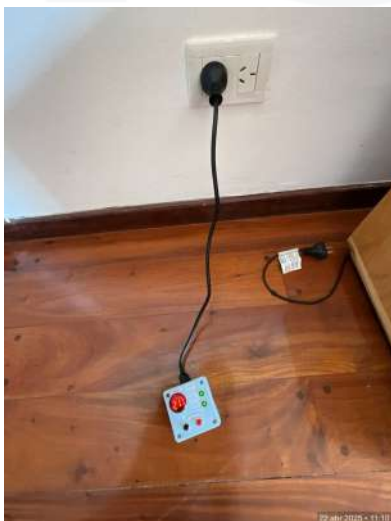
Electricidad rojo

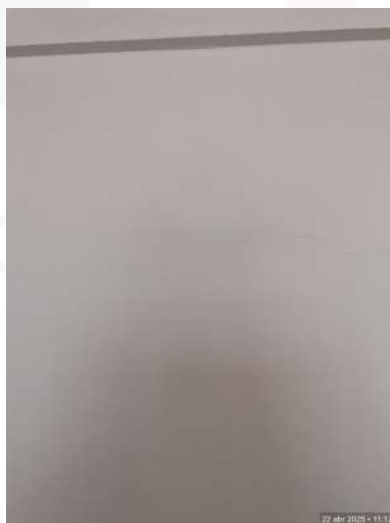
Estructura amarillo

Fisuras

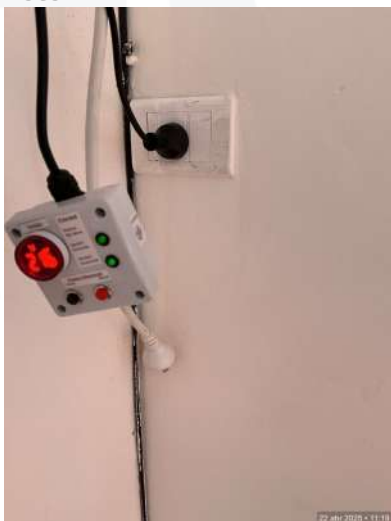
Electricidad rojo

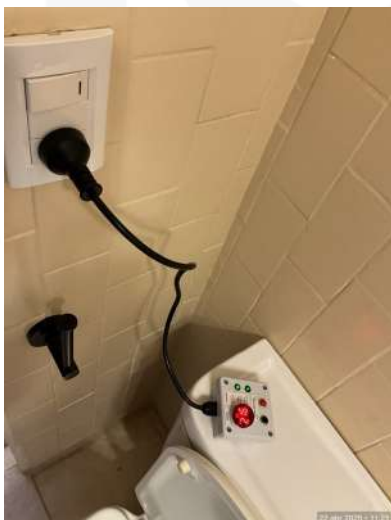
80 ELECTRICIDAD ROJO

Electricidad rojo
